COMUNE DI BENE VAGIENNA

PEBA

PIANO DI ELIMINAZIONE DELLE BARRIERE ARCHITETTONICHE

ALL_ 2 SCHEDE ANALISI EDIFICI

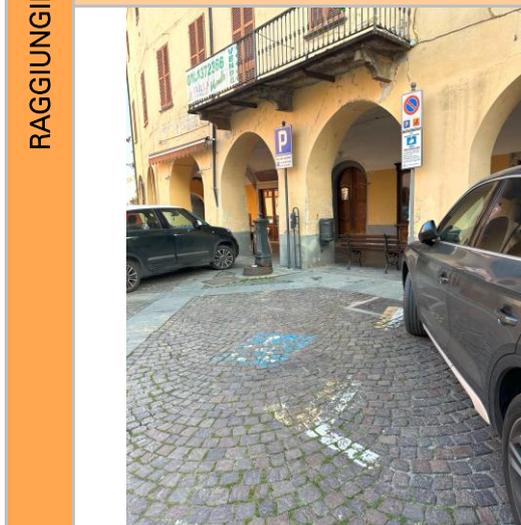
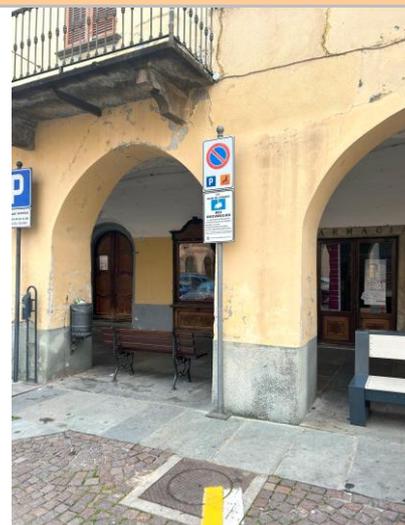
osservazioni: il percorso pedonale di collegamento tra il parcheggio e l'ingresso del palazzo Comunale non presenta delle criticità sia negli attraversamenti che nella percorribilità. Mancanza di segnaletica e cartellonistica di orientamento.

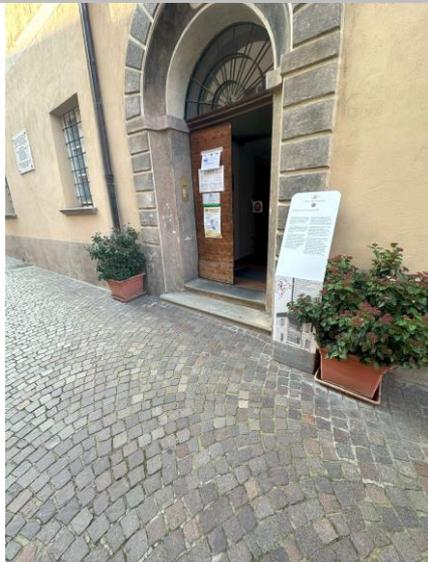
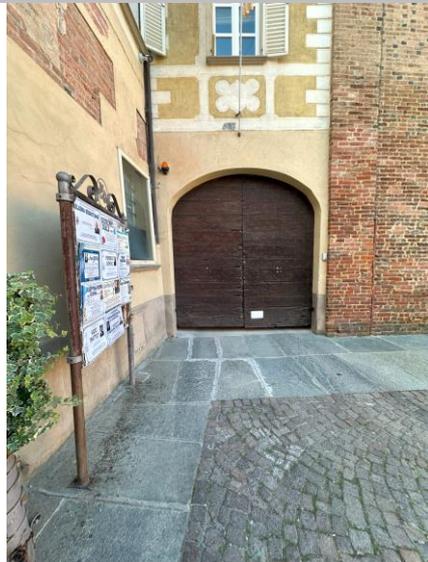
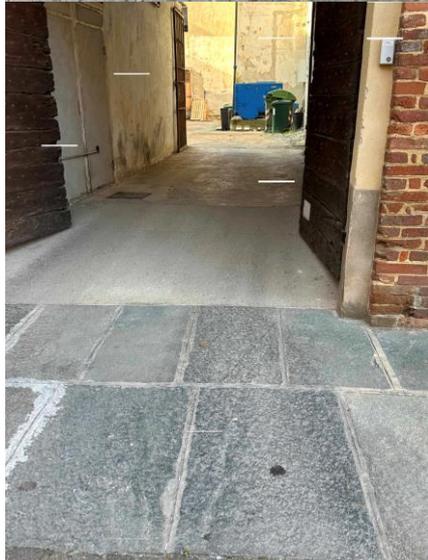
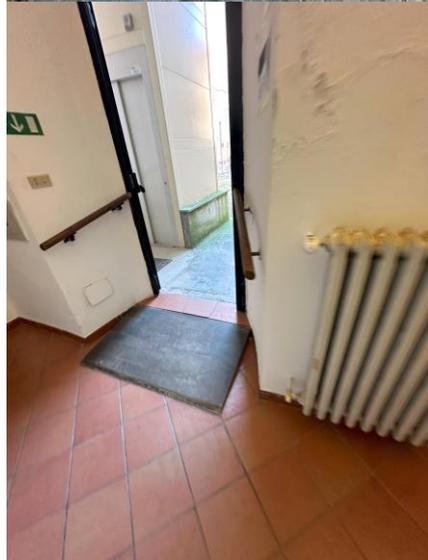
ACCESSO EDIFICIO

L'accesso al comune avviene tramite una porta su strada con degli scalini non accessibile da persone con disabilità motorie, per questo è presente un accesso secondario sul retro accessibile, dove si trova anche l'ascensore, questa soluzione, se pur funzionale, non permette la condivisione dei percorsi. Assenza di citofono su ingresso accessibile.

PRINCIPALI CRITICITA' RILEVATE				
Ambito	Criticità rilevata	Possibile intervento	Stima costo	Codice intervento rif. All. 4
Accesso alla struttura	Assenza del citofono ingresso	Installazione citofono tra 110 e 130 cm di altezza	462,49 €	ED_A
Collegamenti verticali	Assenza di segnaletica inizio e fine scala	Realizzazione di percorso tattile dedicato	740,10 €	ED_H
Collegamenti verticali	Zerbino esterno alla pavimentazione	Realizzazione zerbino incassato	691,80 €	ED_L
Collegamenti verticali	Assenza dello specchio nell'ascensore	Installazione specchio nell'ascensore	336,07 €	ED_C
Collegamenti verticali	Assenza corrimano ambo i lati scale comuni interne	Fornitura e posa di corrimano lato mancante a doppia altezza 75 e 90 cm	152,10 €	ED_F
Collegamenti orizzontali e spazi comuni	Presenza arredi con altezza superiore a 90 cm	Sostituzione degli arredi con altezza superiore a 90 cm	3.000,00 €	ED_B
Collegamenti orizzontali e spazi comuni	Assenza di percorsi tattili nelle aree comuni	Inserimento percorsi tattili	123,35 €/mq	ED_G

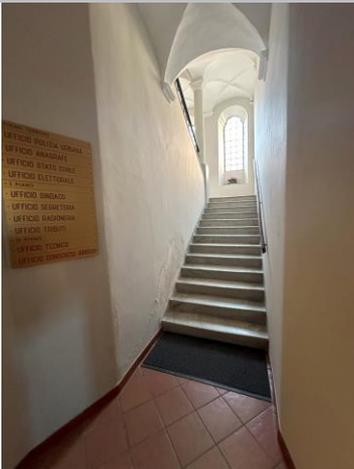
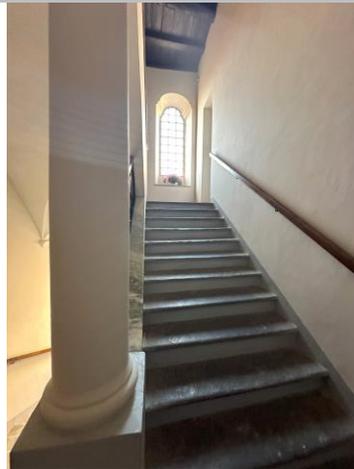
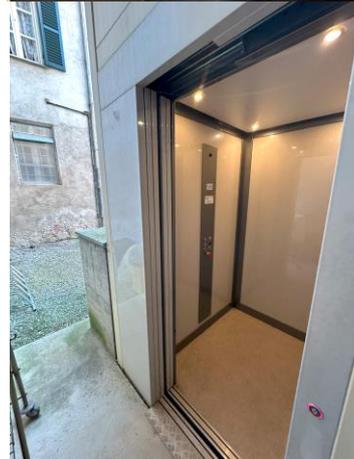
Documentazione fotografica

Alla luce del fatto che i piani sono fruibili tramite l'ascensore, sulla scala dovrebbero essere aggiunti dei percorsi tattili e antisdruciolevole e una segnaletica per renderla maggiormente accessibile oltre, inoltre lo zerbino ad inizio scala non è incassato a pavimento. Assenza di segnalazione tattilo-plantare della presenza delle scale quale ostacolo/pericolo segnalazione pedotattile di inizio e fine scala (DM 236/89 art. 8.1.10)., non è presente il secondo corrimano in alcune parti del corpo scala previsto per le scale comuni degli edifici pubblici. All'interno dell'ascensore risulta mancante uno specchio, sulla parete opposta all'ingresso.

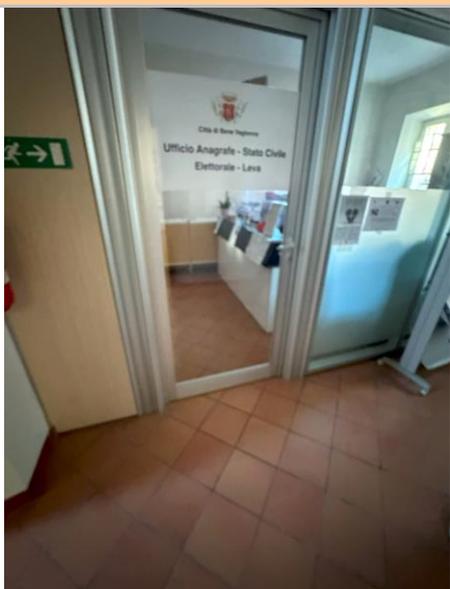
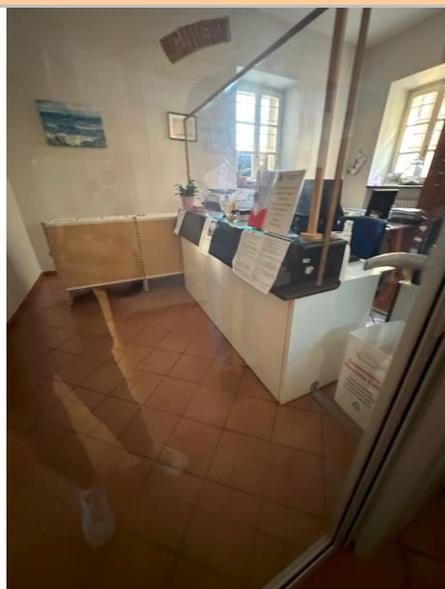
Documentazione fotografica

La segnaletica interna ed esterna indicante la destinazione d'uso dei locali puo' essere implementata con cartelli CAA (Comunicazione Alternativa Aumentativa) utili per persone con disturbi dello spettro autistico, ipovedenti o persone di lingua straniera. Assenza di segnalazione tattilo-plantare per interni come linea guida all'orientamento delle persone non vedenti. I banconi dell'Ufficio protocolli non risultano accessibili in quanto non presentano un modulo con altezza del pianale entro i 90 cm da terra.

Collegamenti orizzontali e spazi comuni	Assenza di segnaletica in CAA	Inserimento segnaletica mancante	80,00 € /cad	ED_I
Servizi igienici	Assenza di specchio reclinabile da posizionare sul lavabo	Installazione di specchio reclinabile da posizionare sul lavabo	357,00 €	ED_G
L'importo degli interventi è stato definito con le voci di prezzo unitarie relative al Prezzario regionale Piemonte Anno 2024. NB: la presente stima si intende indicativa. Per una maggior precisione di spesa si dovrà approfondire il livello progettuale.

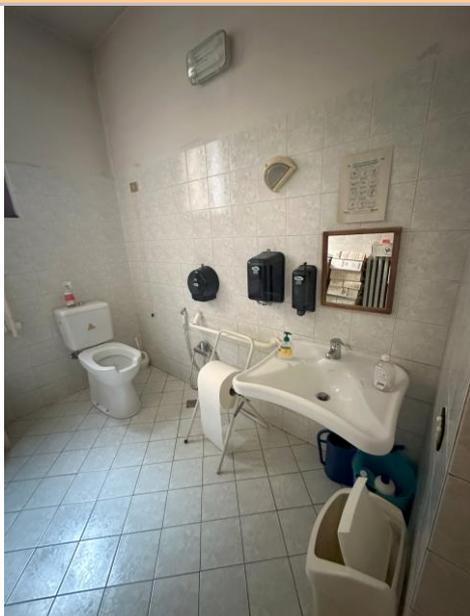
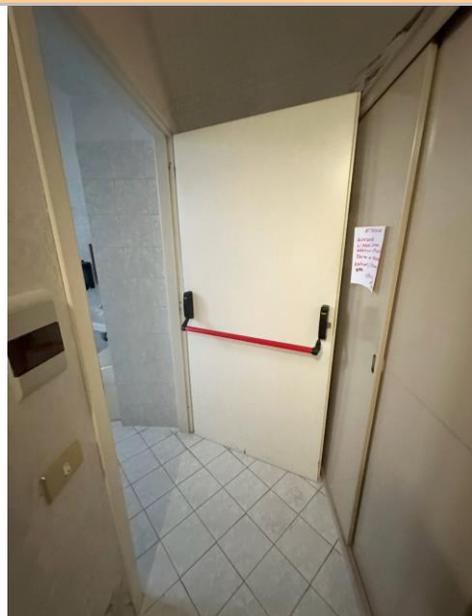
All'interno dell'edificio è presente un solo bagno al piano terra che risponde a tutte le caratteristiche previste per rispondere alle esigenze delle persone con ridotta capacità motoria. Completare con gli accessori previsti dal DM 236/89.

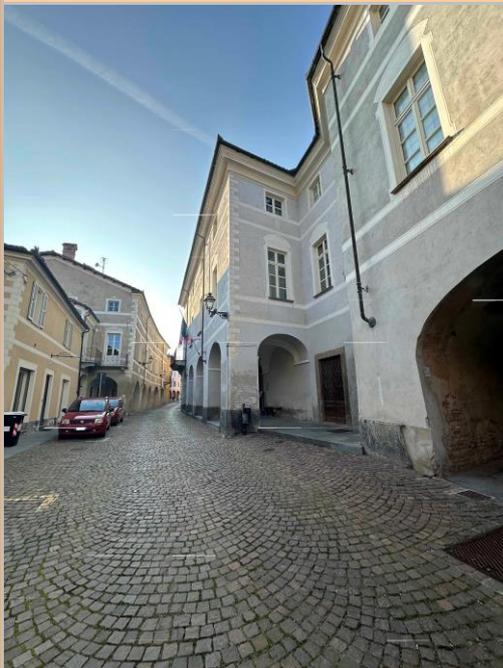
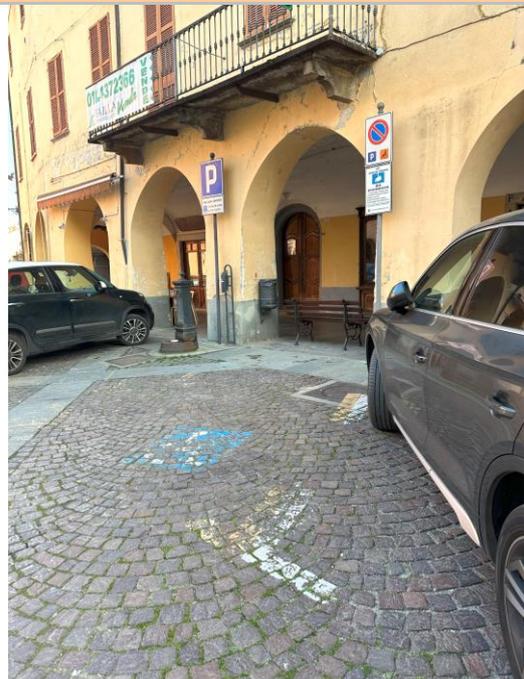
Non è presente un parcheggio per disabili nelle immediate vicinanze dell'ingresso, il più vicino si trova in Piazza Botero, a circa 100 m dall'ingresso.

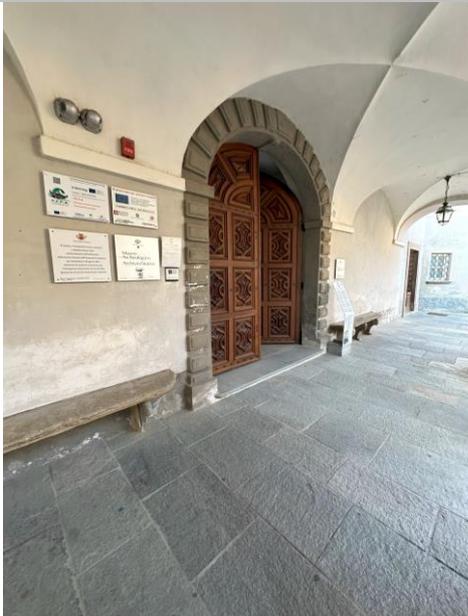
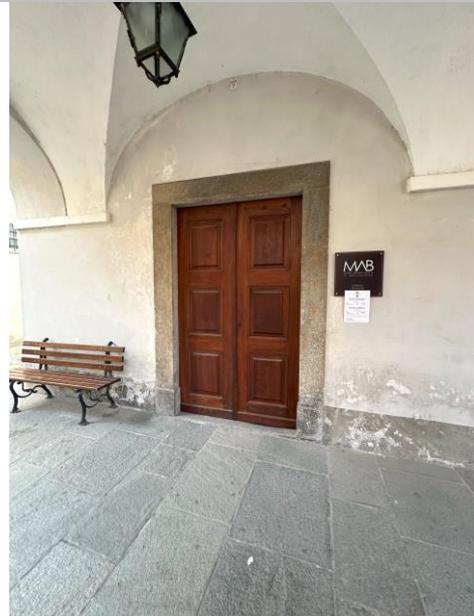
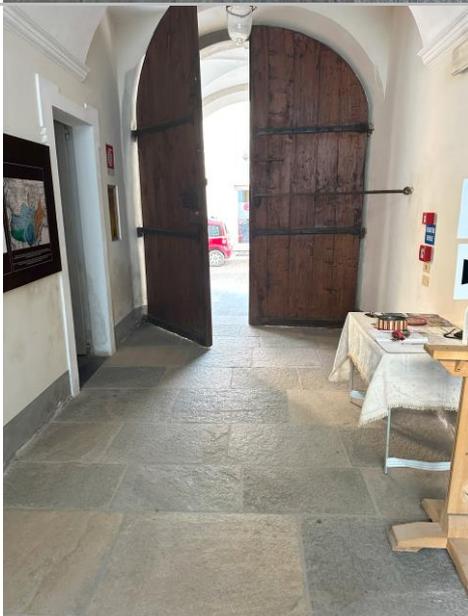
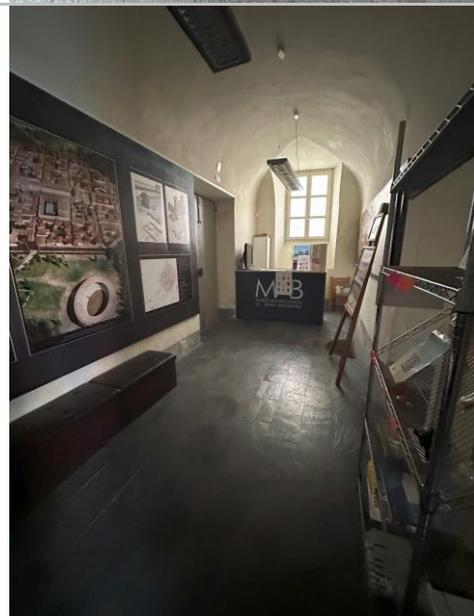
Documentazione fotografica

La zona antistante e retrostante la porta/ cancello è in piano e hanno una profondità minima di 1,50 m		si
		no
Dislivello	si	Se sì la pendenza della rampa è inferiore all'8%?
	no	
E' presente un percorso tattile		si
		no
La luce netta della porta d'ingresso è almeno 80 cm con le singole ante di larghezza non superiore a 120 cm e gli eventuali vetri sono ad una altezza min di 40 cm dal		si
		no
La maniglia è posizionata 85cm<h<90cm		si
		no
Il campanello/citofono è posizionato tra i 110 e i 130 cm d'altezza da terra?		si
		no
osservazioni:		
L'accesso principale all'immobile avviene tramite una porta con uno scalino, è presente però una porta laterale priva di dislivello, è garantita quindi l'accessibilità, ma non attraverso gli stessi percorsi.

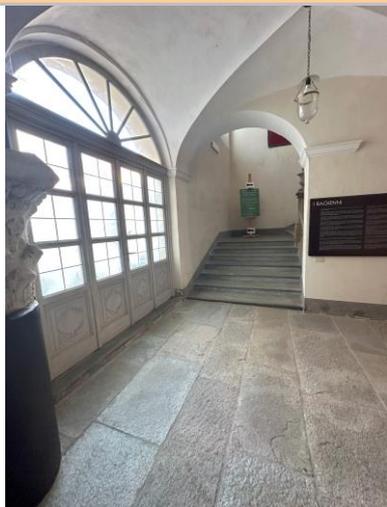
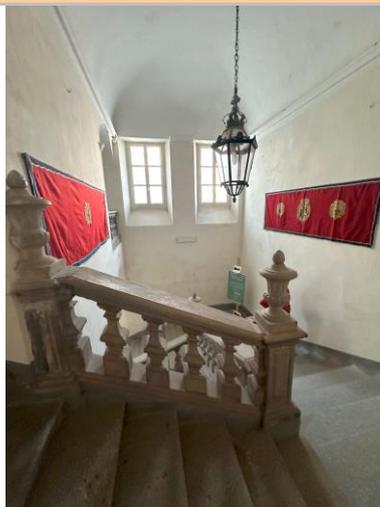
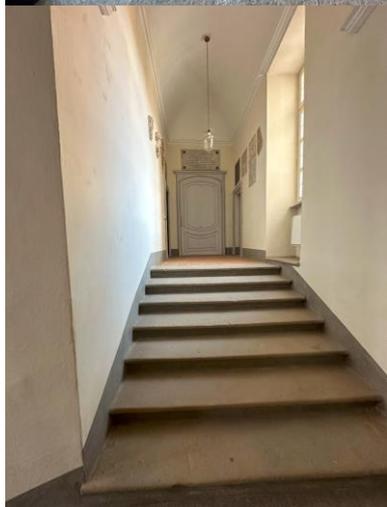
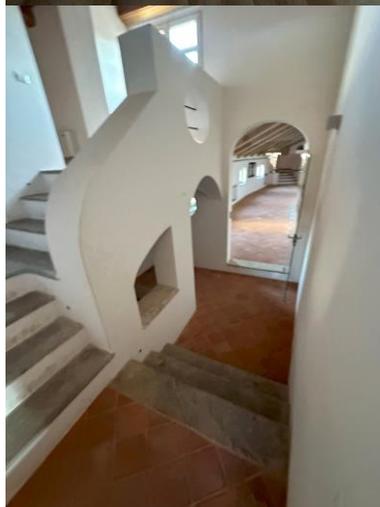
Documentazione fotografica

Alla luce del fatto che i piani sono fruibili tramite l'ascensore, sulla scala dovrebbero essere aggiunti dei percorsi tattili e antisdruciuolo e una segnaletica per renderla maggiormente accessibile, è da sottolineare che una porzione minore del secondo piano non è servita dall'ascensore. Assenza di segnalazione tattilo-plantare della presenza delle scale quale ostacolo/pericolo segnalazione pedotattile di inizio e fine scala (DM 236/89 art. 8.1.10), non è presente il secondo corrimano lato vetrata previsto per le scale comuni degli edifici pubblici

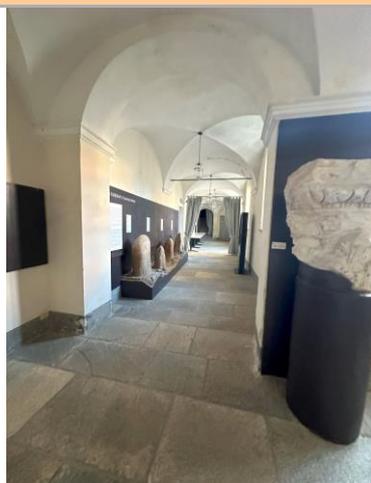
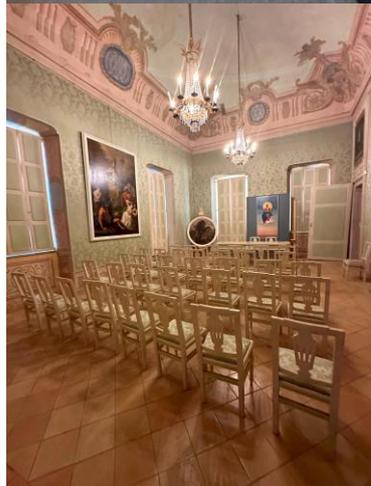
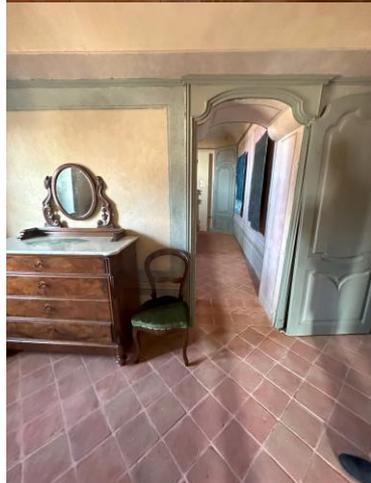
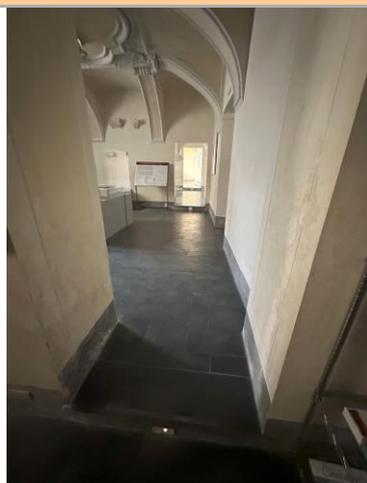
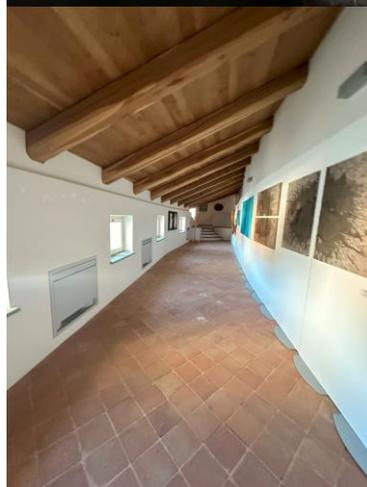
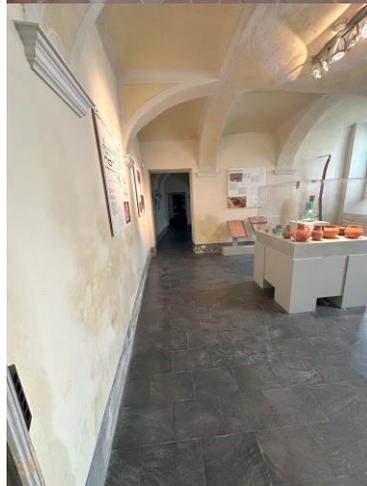
La cartellonistica/segnaletica puo' essere implementata con cartelli CAA (Comunicazione Alternativa Aumentativa) utili per persone con disturbi dello spettro autistico, ipovedenti o persone di lingua straniera. Assenza di segnalazione tattilo-plantare per interni come linea guida all'orientamento delle persone non vedenti.

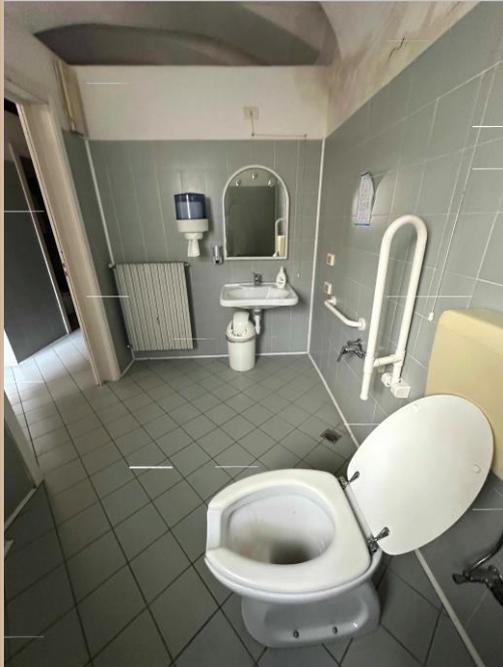
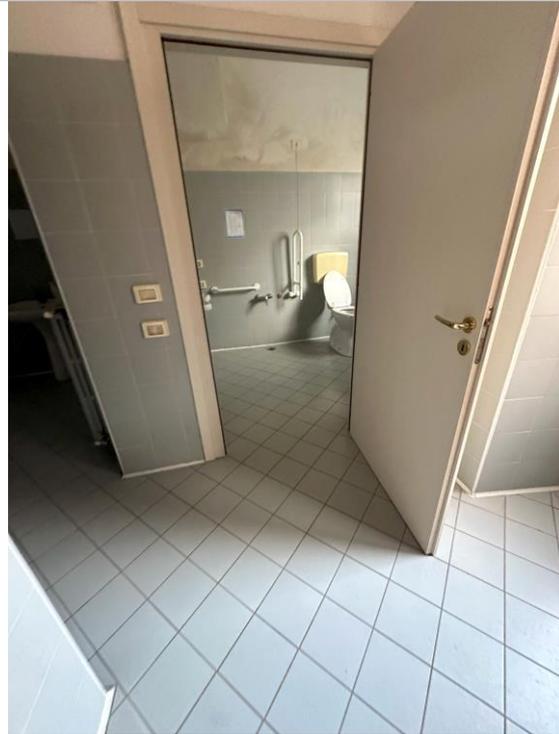
All'interno dell'edificio è presente un solo bagno al piano terra che risponde a tutte le caratteristiche previste per rispondere alle esigenze delle persone con ridotta capacità motoria. Completare con gli accessori previsti dal DM 236/89.

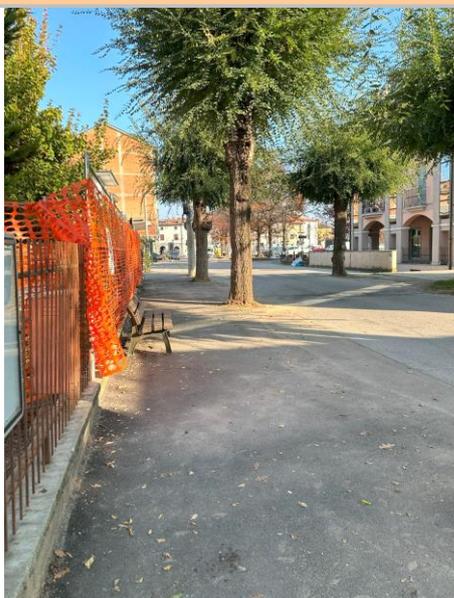
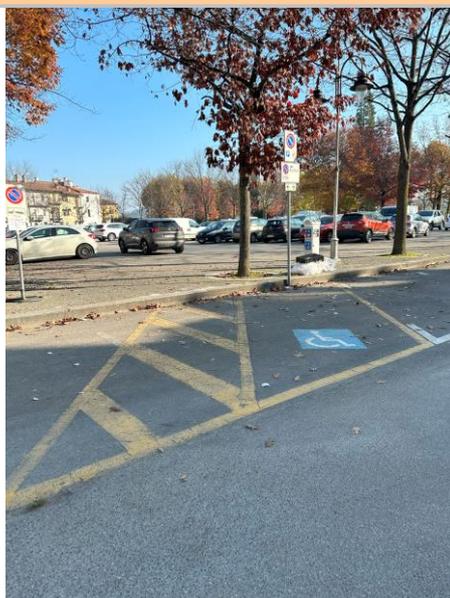
Non è presente un parcheggio per disabili nelle immediate vicinanze dell'ingresso, il più vicino si trova in Piazza Martiri, a circa 70 m dall'ingresso.

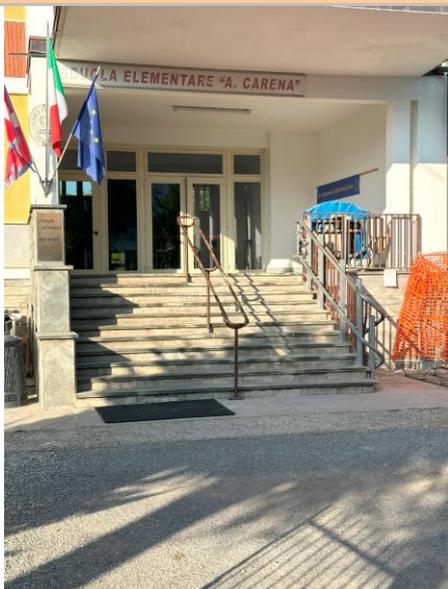
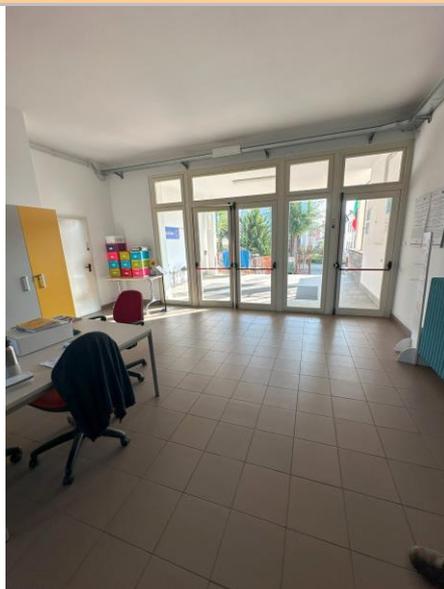
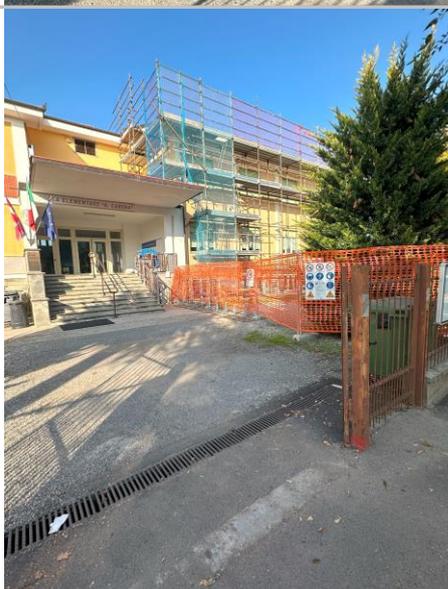
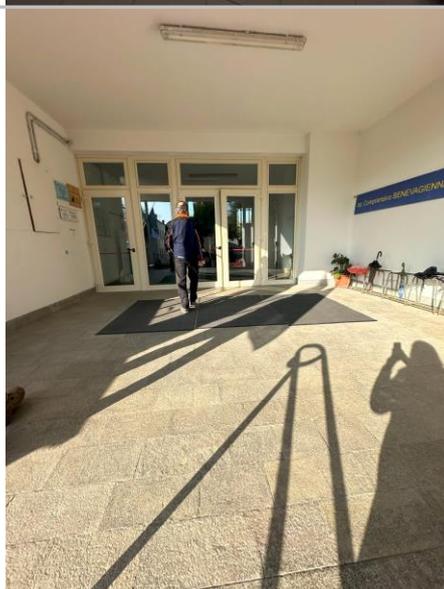
Documentazione fotografica

L'accesso principale all'immobile si trova al piano ammezzato ed è collegato alla quota strada tramite una scala, dove è presente un servoscala per le persone con ridotte capacità motorie. È in fase di realizzazione una rampa per l'accesso esterno del piano seminterrato.

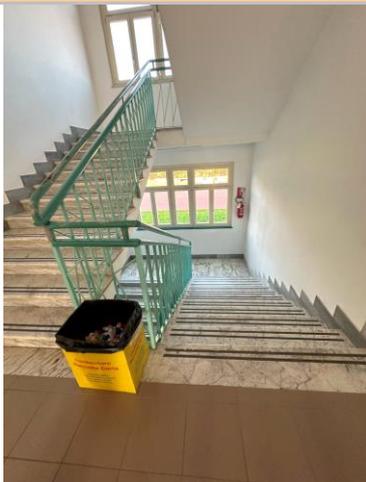
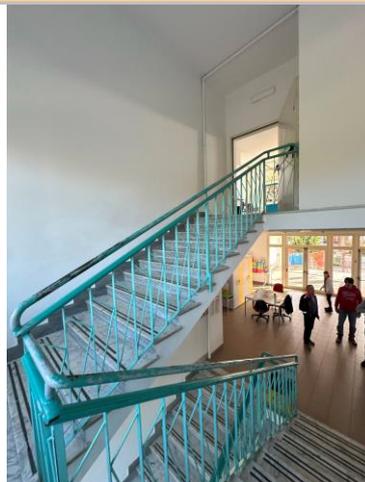
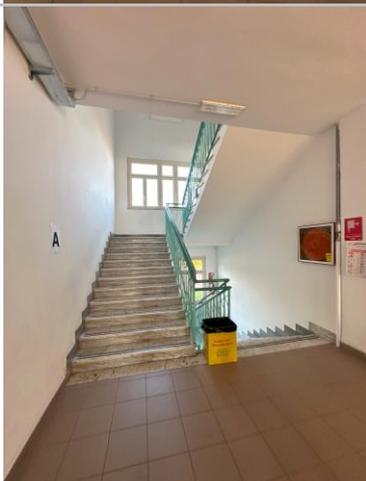
Documentazione fotografica

La scala interna presenta un corrimano interno, non è presente il secondo corrimano lato muro previsto per le scale comuni degli edifici pubblici. Assenza di segnalazione tattilo-plantare della presenza delle scale quale ostacolo/pericolo segnalazione pedotattile di inizio e fine scala (DM 236/89 art. 8.1.10), non è presente il secondo corrimano lato vetrata previsto per le scale comuni degli edifici pubblici Non è presente però l'ascensore per l'accesso al piano primo, che risulta al momento non accessibile per persone con ridotta capacità motoria.

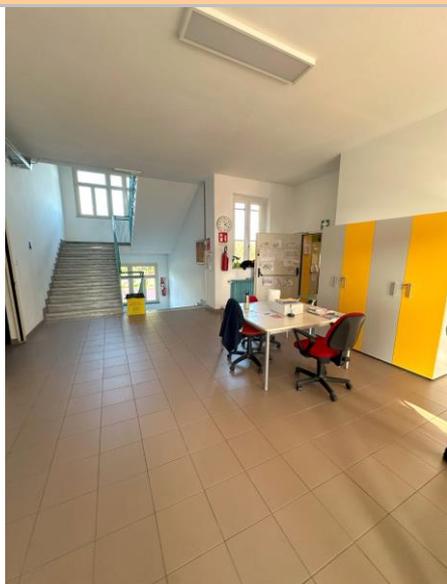
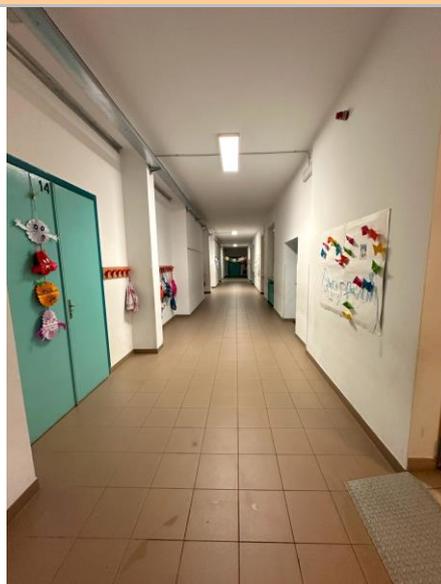
Documentazione fotografica

La segnaletica interna ed esterna indicante la destinazione d'uso dei locali può essere implementata con cartelli CAA (Comunicazione Alternativa Aumentativa) utili per persone con disturbi dello spettro autistico, ipovedenti o persone di lingua straniera. Assenza di segnalazione tattilo-plantare per interni come linea guida all'orientamento delle persone non vedenti.

Ambito	Criticità rilevata	Possibile intervento	Stima costo	Codice intervento rif. All. 4
Parcheggi	Assenza di parcheggio dedicato	Realizzazione di parcheggio riservato	429,76 €	SP_I
Accesso alla struttura	Assenza del citofono ingresso	Installazione citofono tra 110 e 130 cm di altezza	462,49 €	ED_A
Collegamenti verticali	Assenza ascensore	Realizzazione nuovo ascensore	39.932,10 €	ED_C
Collegamenti verticali	Assenza di segnaletica inizio e fine scala	Realizzazione di percorso tattile dedicato	740,10 €	ED_H
Collegamenti verticali	Assenza corrimano su di un lato nelle scale comuni interne	Fornitura e posa di corrimano lato mancante a doppia altezza 75 e 90 cm	152,10 €/m	ED_E
Collegamenti orizzontali e spazi comuni	Assenza di percorsi tattili nelle aree comuni	Inserimento percorsi tattili	123,35 €/mq	ED_G
Collegamenti orizzontali e spazi comuni	Assenza di segnaletica in CAA	Inserimento segnaletica mancante	80,00 € /cad	ED_I

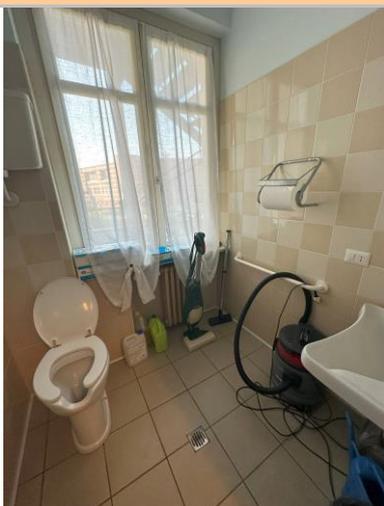
Documentazione fotografica

All'interno dell'edificio è presente un solo bagno al piano terra che risponde a tutte le caratteristiche previste per rispondere alle esigenze delle persone con ridotta capacità motoria. Completare con gli accessori previsti dal DM 236/89.

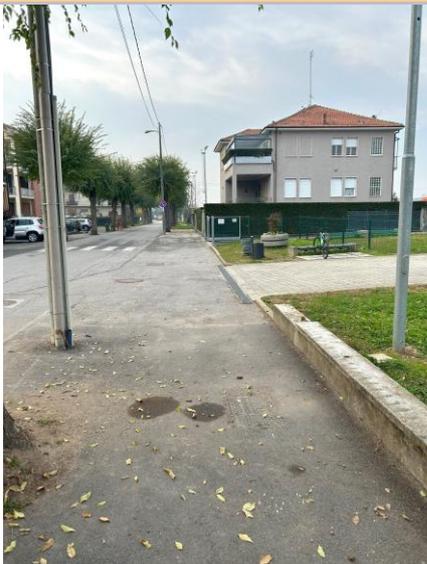
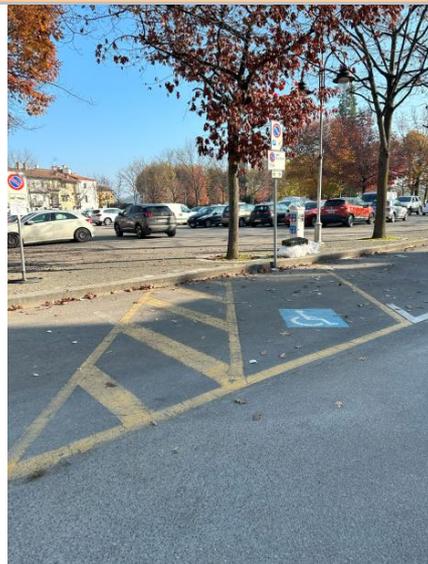
Non è presente un parcheggio per disabili nelle immediate vicinanze dell'ingresso, il più vicino si trova in Piazza Martiri, a circa 130 m dall'ingresso. È presente nell'immediata vicinanza dell'ingresso uno spazio utilizzabile per la realizzazione di un parcheggio pubblico riservato, che può essere anche a servizio del palazzetto dello sport.

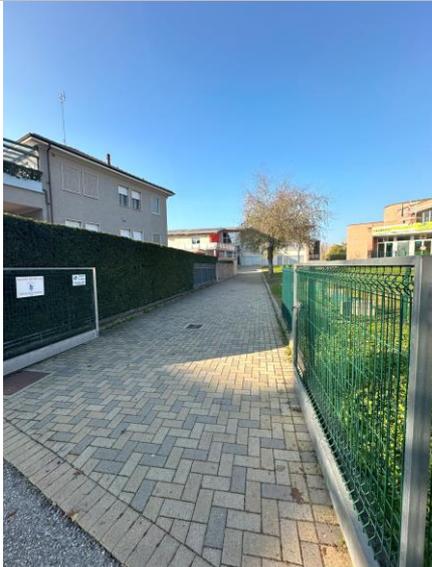
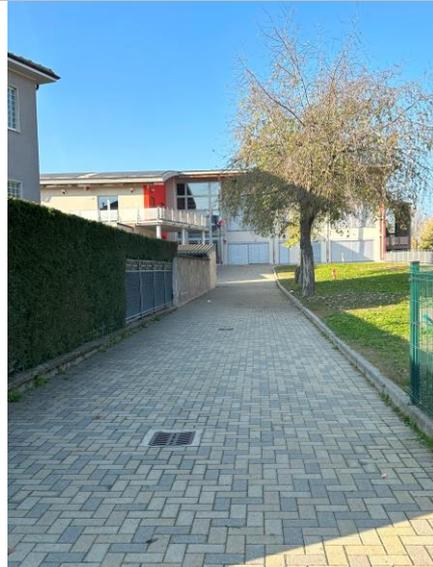
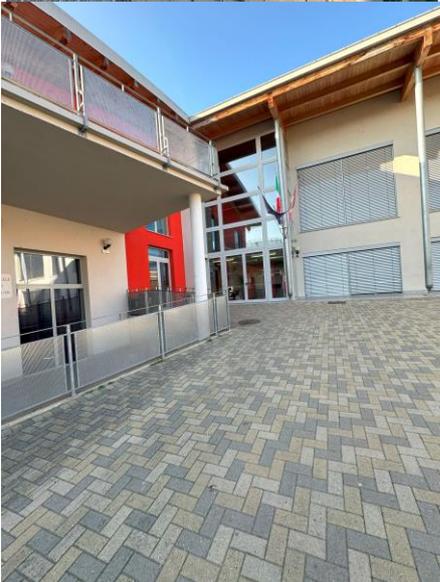
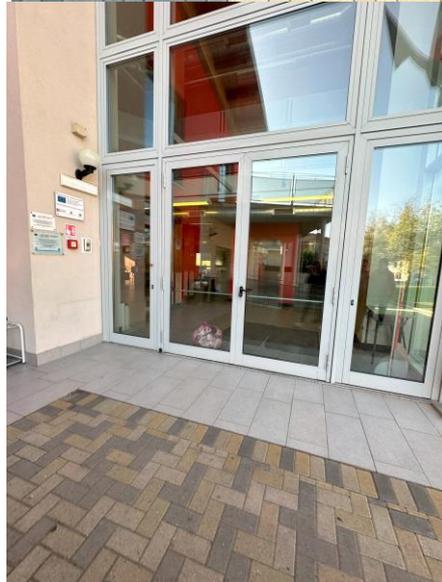
Documentazione fotografica

La zona antistante e retrostante la porta/ cancello è in piano e hanno una profondità minima di 1,50 m		si
		no
Dislivello	si	Se sì la pendenza della rampa è inferiore all'8%?
	no	
E' presente un percorso tattile		si
		no
La luce netta della porta d'ingresso è almeno 80 cm con le singole ante di larghezza non superiore a 120 cm e gli eventuali vetri sono ad una altezza min di 40 cm dal		si
		no
La maniglia è posizionata 85cm<h<90cm		si
		no
Il campanello/citofono è posizionato tra i 110 e i 130 cm d'altezza da terra?		si
		no
osservazioni:		
L'accesso alla scuola secondaria di primo grado avviene tramite una porte a due ante vetrata da uno spazio pedonale pavimentato. Lo spazio antistante l'ingresso è adeguato. Assenza di segnaletica/cartellonistica orientativa.

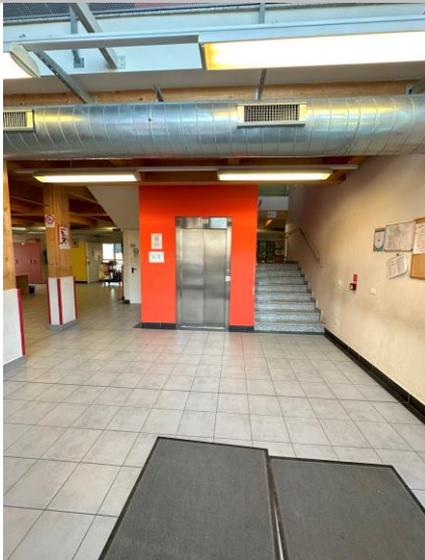
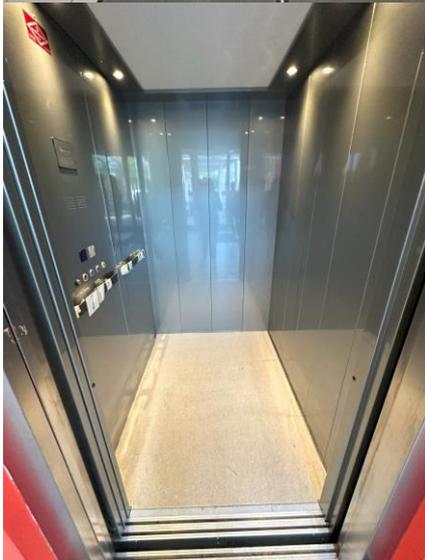
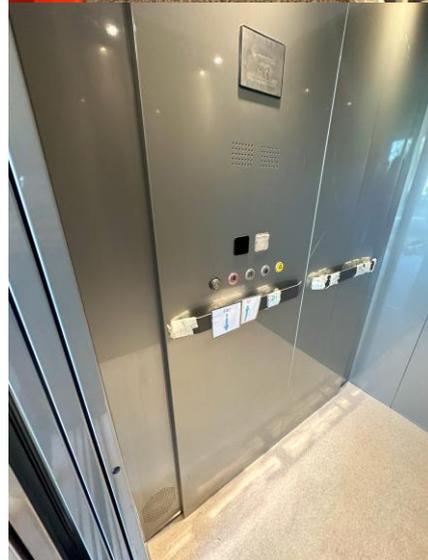
Documentazione fotografica

Assenza di segnalazione tattilo-plantare della presenza delle scale quale ostacolo/pericolo segnalazione pedotattile di inizio e fine scala (DM 236/89 art. 8.1.10).

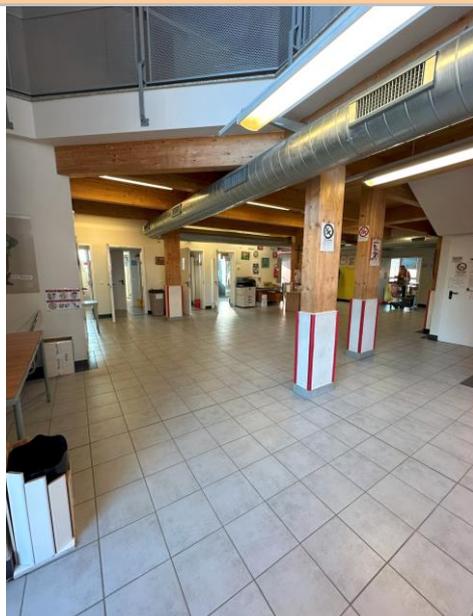
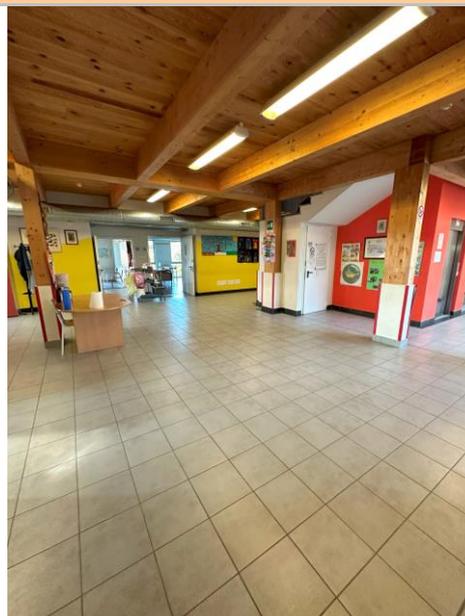
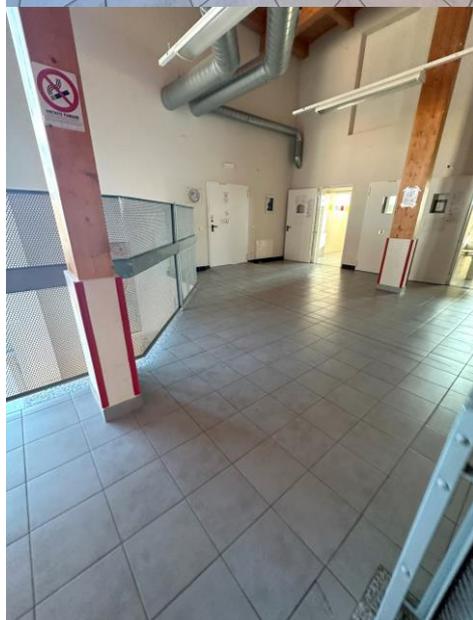
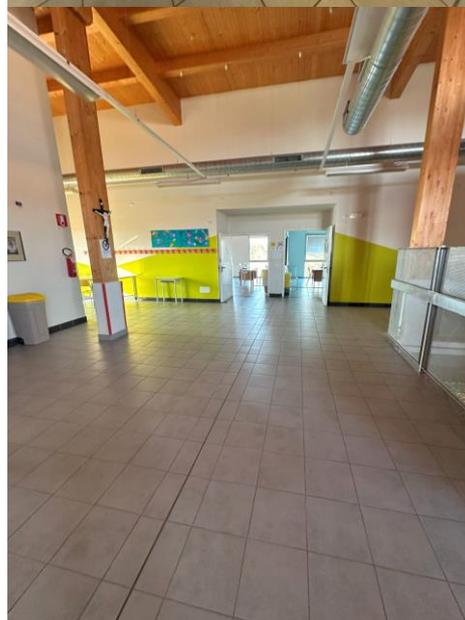
La segnaletica interna ed esterna indicante la destinazione d'uso dei locali può essere implementata con cartelli CAA (Comunicazione Alternativa Aumentativa) utili per persone con disturbi dello spettro autistico, ipovedenti o persone di lingua straniera. Assenza di segnalazione tattilo-plantare per interni come linea guida all'orientamento delle persone non vedenti.

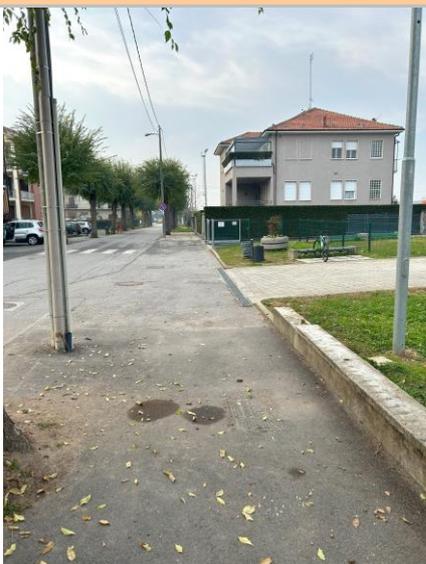
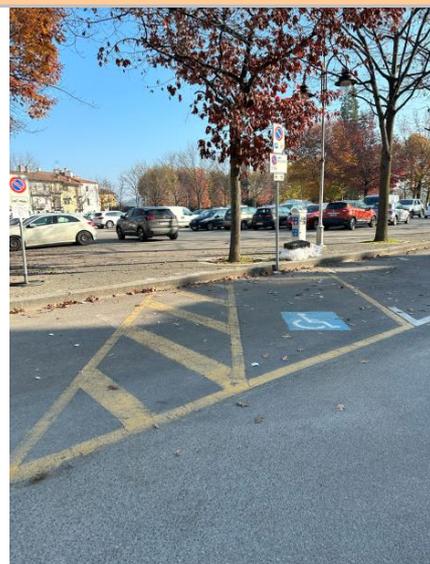
Non è presente un parcheggio per disabili nelle immediate vicinanze dell'ingresso, il più vicino si trova in Piazza Martiri, a circa 130 m dall'ingresso. È presente nell'immediata vicinanza dell'ingresso uno spazio utilizzabile per la realizzazione di un parcheggio pubblico riservato, che può essere anche a servizio della scuola secondari di I grado.

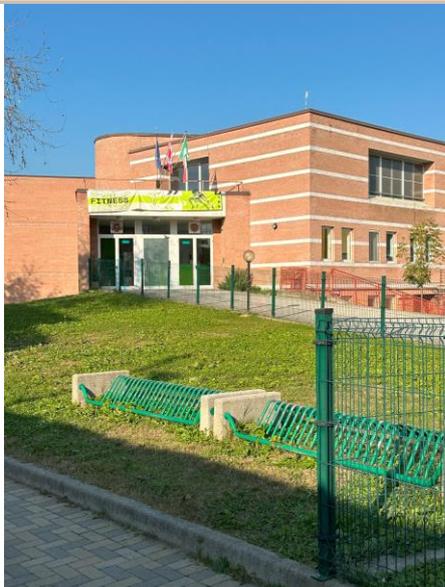
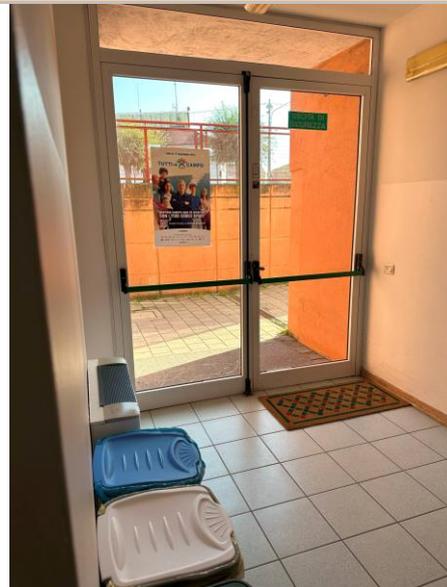
Documentazione fotografica

L'accesso al palazzetto avviene tramite una porte a due ante vetrata da uno spazio pedonale pavimentato. Lo spazio antistante l'ingresso è adeguato. Assenza di segnaletica/cartellonistica orientativa. E' necessario realizzare percorsi tattili all'esterno e all'interno dell'edificio.

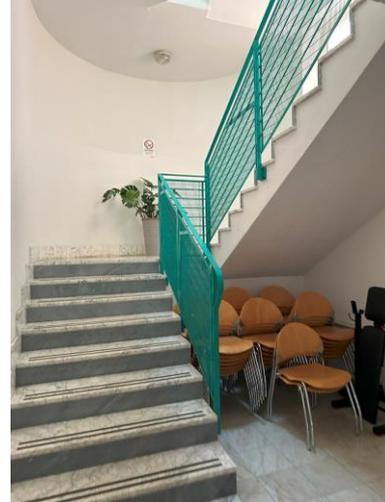
Documentazione fotografica

La scala necessita di percorsi tattili, inoltre non è presente un ascensore, il piano semiterrato e primo sono raggiungibili tramite delle rampe, mentre il piano secondo, dove si trova una palestra, non è accessibile per persone con ridotte capacità motorie. Assenza di segnalazione tattilo-plantare della presenza delle scale quale ostacolo/pericolo segnalazione pedotattile di inizio e fine scala (DM 236/89 art. 8.1.10), non è presente il secondo corrimano lato vetrata previsto per le scale comuni degli edifici pubblici

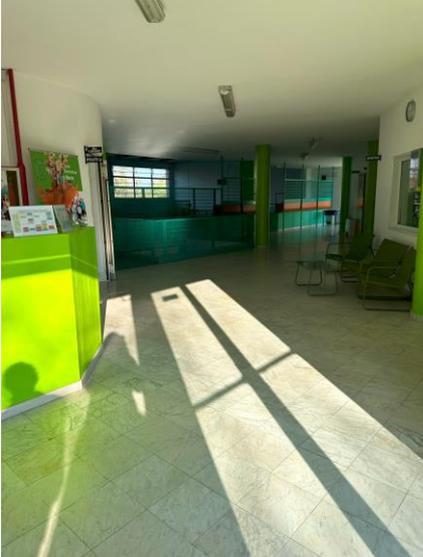
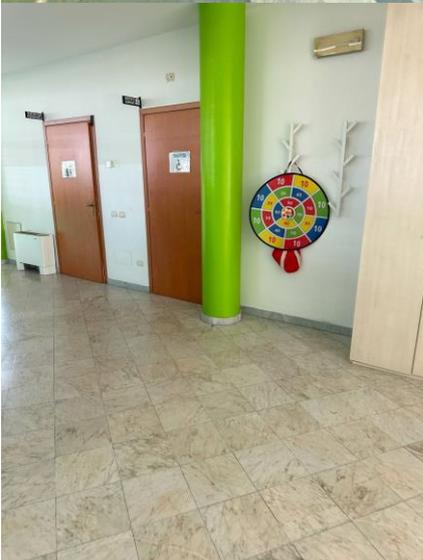
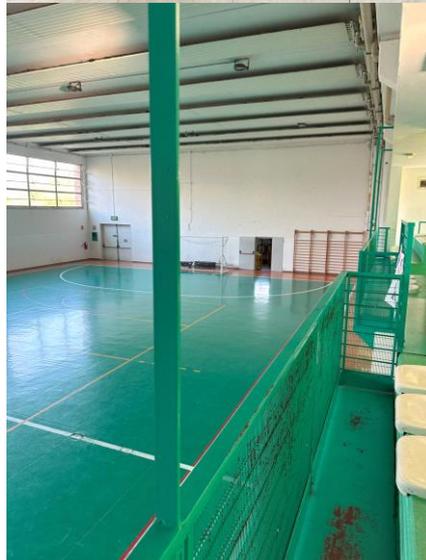
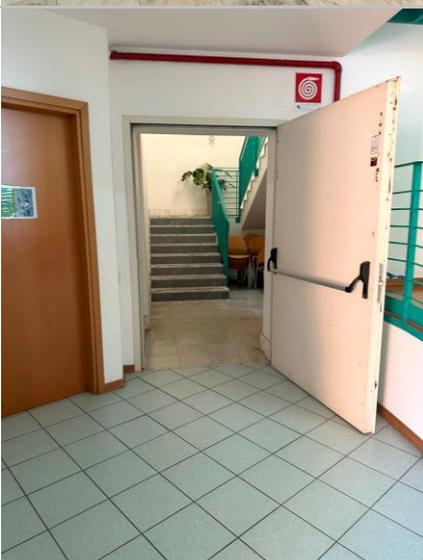
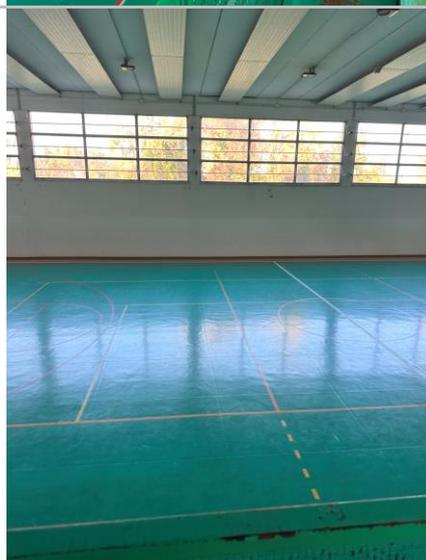
Documentazione fotografica

La segnaletica interna ed esterna indicante la destinazione d'uso dei locali può essere implementata con cartelli CAA (Comunicazione Alternativa Aumentativa) utili per persone con disturbi dello spettro autistico, ipovedenti o persone di lingua straniera. Assenza di segnalazione tattilo-plantare per interni come linea guida all'orientamento delle persone non vedenti.

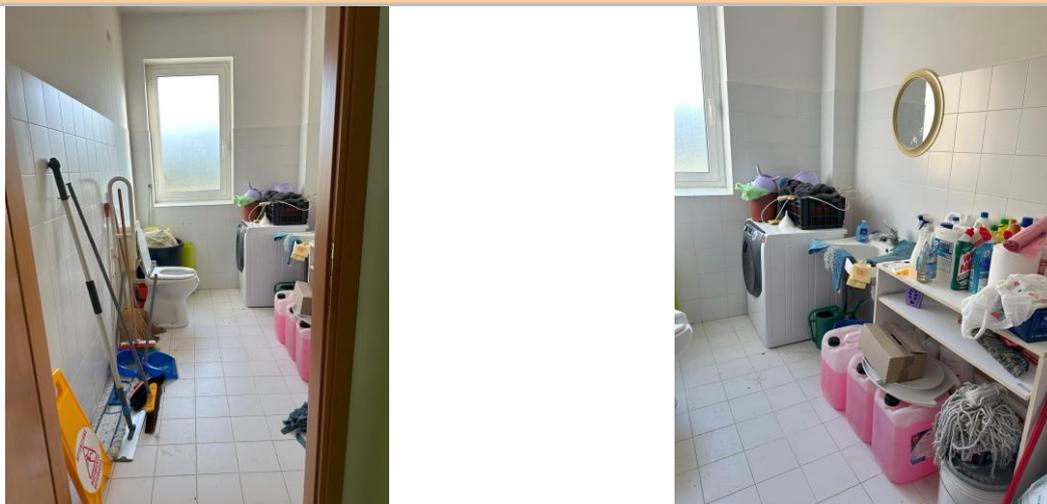
All'interno dell'edificio è presente un solo bagno al piano terra che risponde a tutte le caratteristiche previste per rispondere alle esigenze delle persone con ridotta capacità motoria. Completare con gli accessori previsti dal DM 236/89.

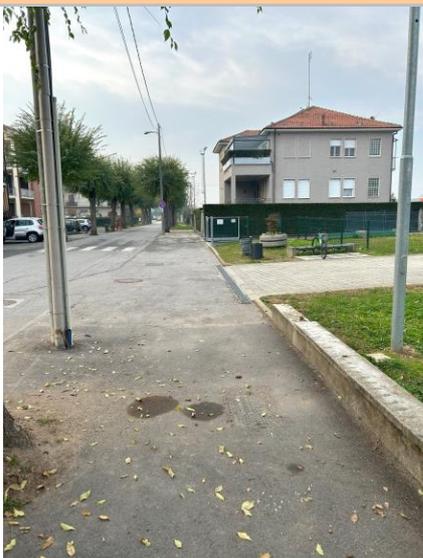
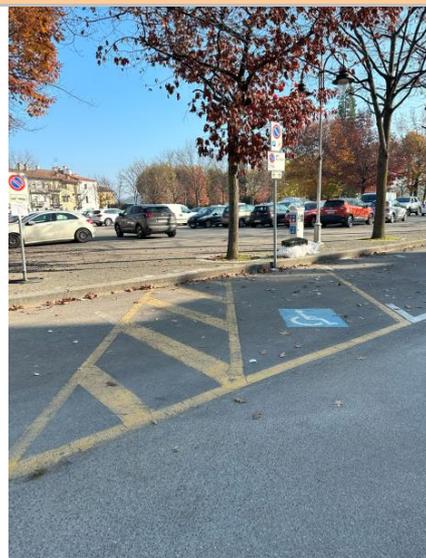
Documentazione fotografica

Non è presente un parcheggio per disabili nelle immediate vicinanze dell'ingresso, il più vicino si trova in Piazza Martiri, a circa 130 m dall'ingresso. È presente in zona limitrofa all'ingresso uno spazio utilizzabile per la realizzazione di un parcheggio pubblico riservato, che può essere anche a servizio della scuola secondari di I grado e con il palazzetto dello sport.

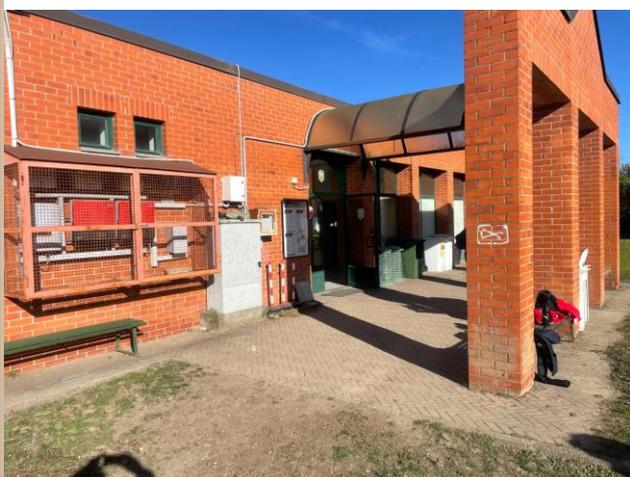
L'accesso avviene tramite una porte a due ante vetrata da uno spazio pedonale pavimentato. Lo spazio antistante l'ingresso è adeguato. Assenza di segnaletica/cartellonistica orientativa. E' necessario realizzare percorsi tattili all'esterno e all'interno dell'edificio.

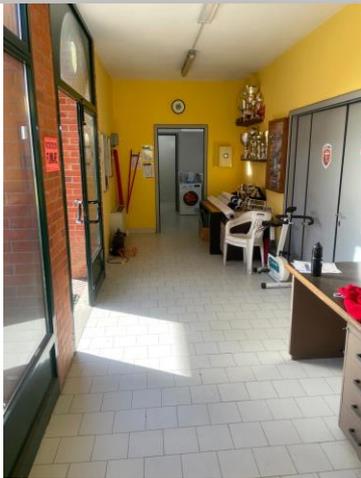
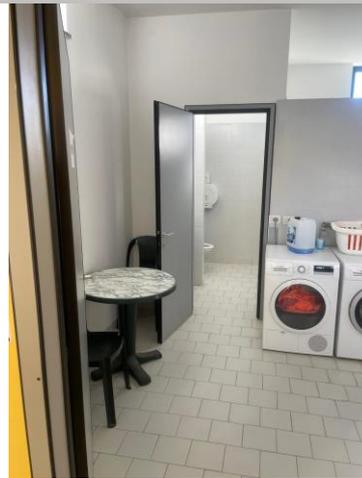
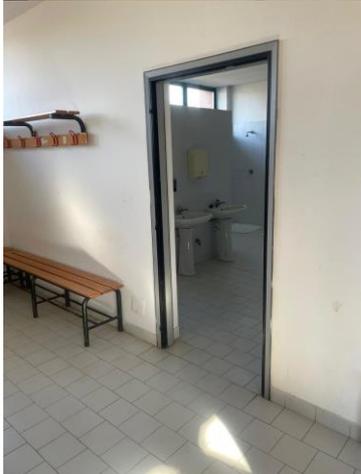
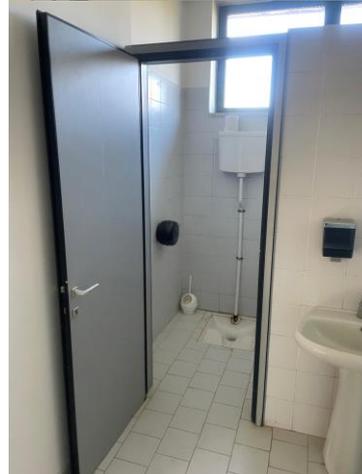
Documentazione fotografica

La segnaletica interna ed esterna indicante la destinazione d'uso dei locali puo' essere implementata con cartelli CAA (Comunicazione Alternativa Aumentativa) utili per persone con disturbi dello spettro autistico, ipovedenti o persone di lingua straniera. Inoltre andrebbero inseriti anche dei percorsi tattili, al momento assenti.

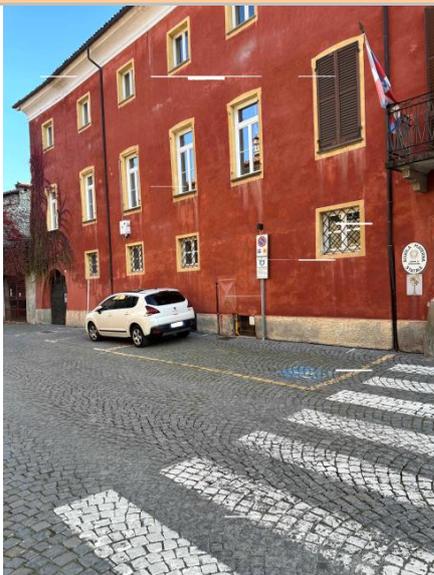
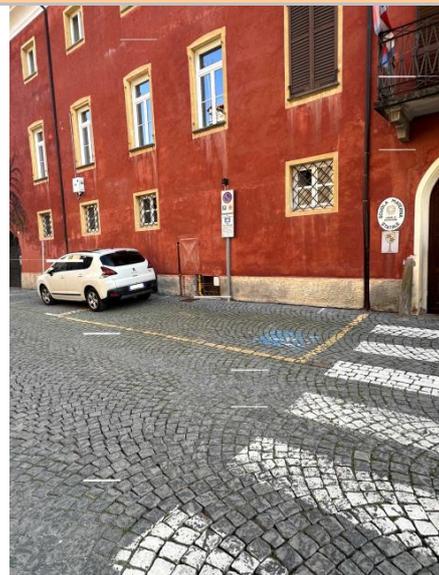
Documentazione fotografica

Presenza di parcheggio riservato nelle vicinanze dell'ingresso principale:			si
			no
Dimensione regolamentare	si	Segnaletica verticale conforme alla normativa	si
	no		no
Parcheggio raccordato a un percorso pedonale	si	Segnaletica orizzontale conforme alla normativa	si
	no		no

La segnaletica orizzontale necessita di essere ripassata.
