COMUNE DI BENE VAGIENNA

PEBA

PIANO DI ELIMINAZIONE DELLE BARRIERE ARCHITETTONICHE

ALL_ 2 SCHEDE ANALISI EDIFICI

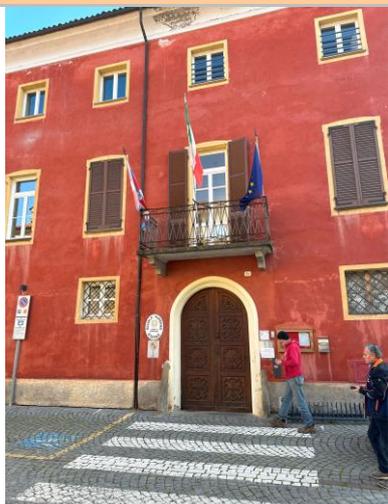
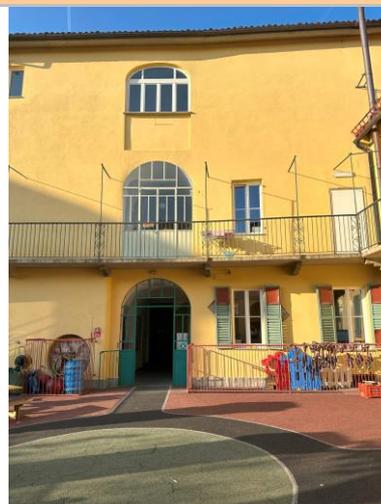
Documentazione fotografica

La zona antistante e retrostante la porta/ cancello è in piano e hanno una profondità minima di 1,50 m		si	
		no	
Dislivello	si	Se sì la pendenza della rampa è inferiore all'8%?	si
	no		no
E' presente un percorso tattile		si	
		no	
La luce netta della porta d'ingresso è almeno 80 cm con le singole ante di larghezza non superiore a 120 cm e gli eventuali vetri sono ad una altezza min di 40 cm dal		si	
		no	
La maniglia è posizionata 85cm<h<90cm		si	
		no	
Il campanello/citofono è posizionato tra i 110 e i 130 cm d'altezza da terra?		si	
		no

La segnaletica interna ed esterna indicante la destinazione d'uso dei locali può essere implementata con cartelli CAA (Comunicazione Alternativa Aumentativa) utili per persone con disturbi dello spettro autistico, ipovedenti o persone di lingua straniera. Assenza di segnalazione tattilo-plantare per interni come linea guida all'orientamento delle persone non vedenti.

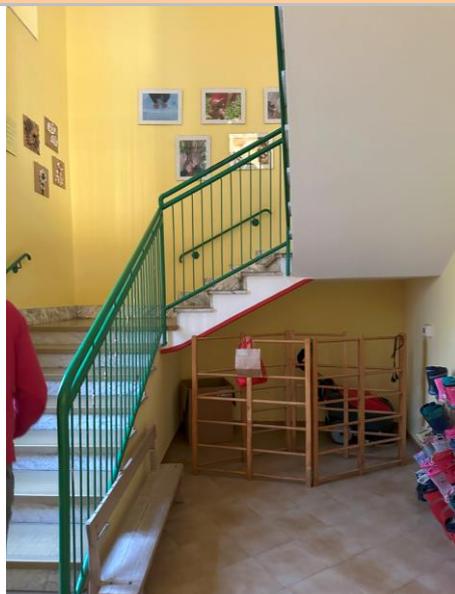
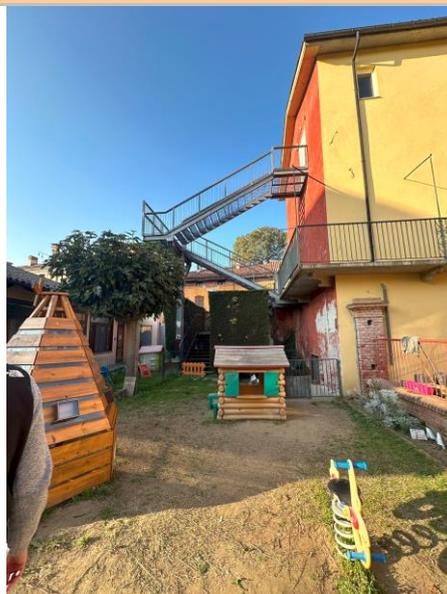
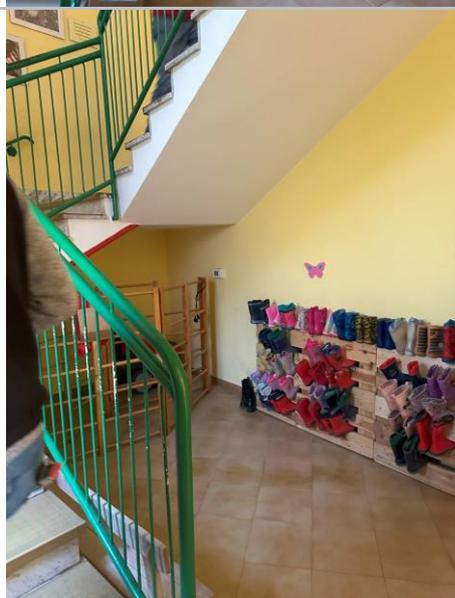
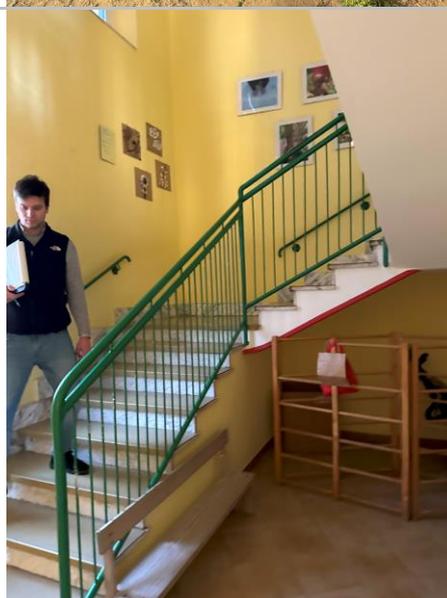
Documentazione fotografica

L'edificio non è servito da un ascensore, per questo risponde alle esigenze di accessibilità solo il piano terra, mentre le scale risultano sprovviste di percorsi tattili. Assenza di segnalazione tattilo-plantare della presenza delle scale quale ostacolo/pericolo segnalazione pedotattile di inizio e fine scala (DM 236/89 art. 8.1.10), non è presente il secondo corrimano continuo lato muro previsto per le scale comuni degli edifici pubblici

Ambito	Criticità rilevata	Possibile intervento	Stima costo	Codice intervento rif. All. 4
Collegamenti verticali	Assenza ascensore	Realizzazione nuovo ascensore	39.932,10 €	ED_C
Collegamenti verticali	Assenza di segnaletica inizio e fine scala	Realizzazione di percorso tattile dedicato	740,10 €	ED_H

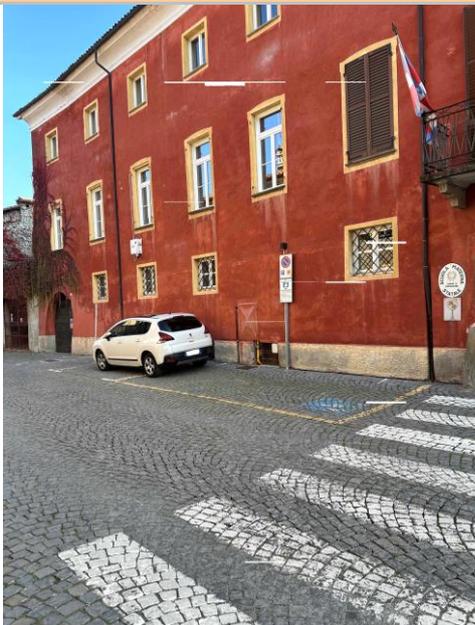
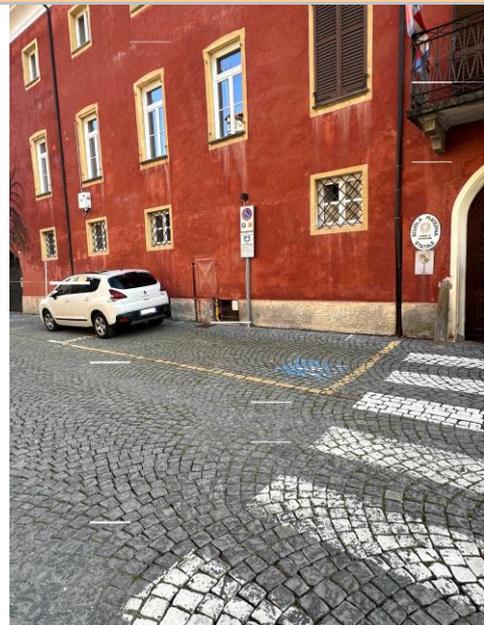
Documentazione fotografica

Presenza di parcheggio riservato nelle vicinanze dell'ingresso principale:			si
			no
Dimensione regolamentare	si	Segnaletica verticale conforme alla normativa	si
	no		no
Parcheggio raccordato a un percorso pedonale	si	Segnaletica orizzontale conforme alla normativa	si
	no		no

La segnaletica orizzontale necessita di essere ripassata.

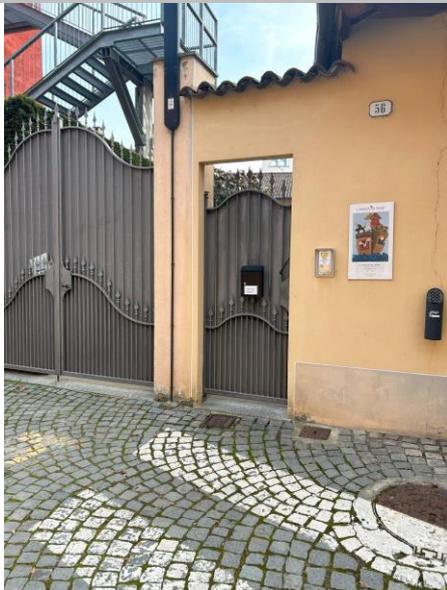
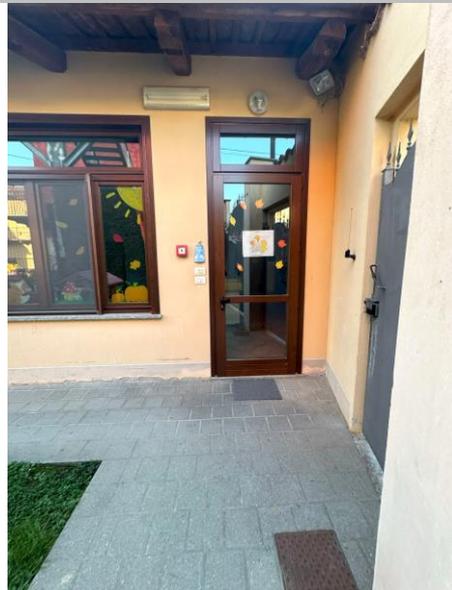
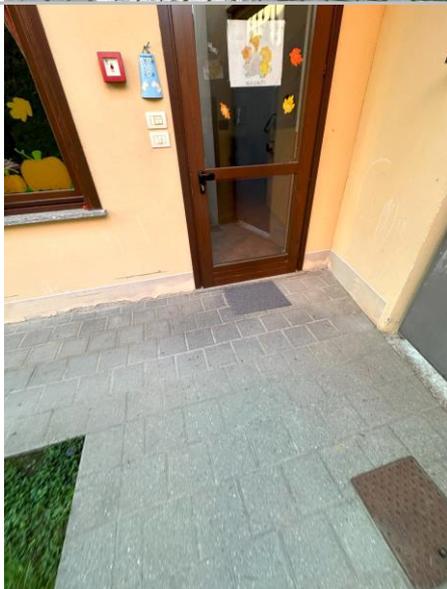
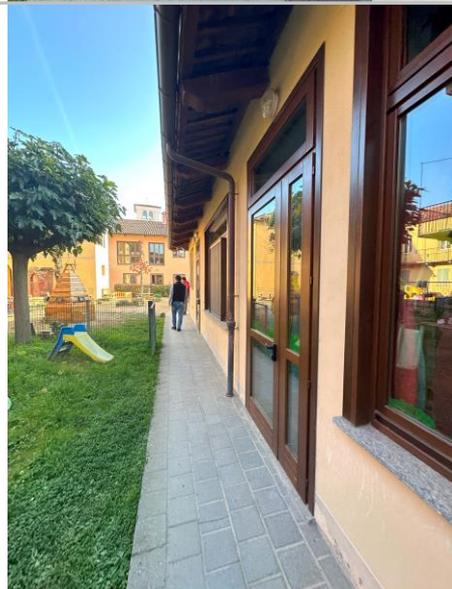
Documentazione fotografica

La zona antistante e retrostante la porta/ cancello è in piano e hanno una profondità minima di 1,50 m		si
		no
Dislivello	si	Se sì la pendenza della rampa è inferiore all'8%?
	no	
E' presente un percorso tattile		si
		no
La luce netta della porta d'ingresso è almeno 80 cm con le singole ante di larghezza non superiore a 120 cm e gli eventuali vetri sono ad una altezza min di 40 cm dal pavimento?		si
		no
La maniglia è posizionata 85cm<h<90cm		si
		no
Il campanello/citofono è posizionato tra i 110 e i 130 cm d'altezza da terra?		si
		no
osservazioni:		
E' necessario realizzare dei percorsi tattili all'esterno e all'interno dell'edificio.

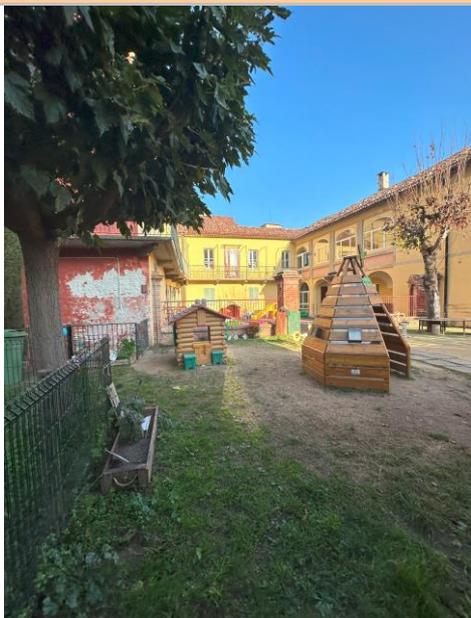
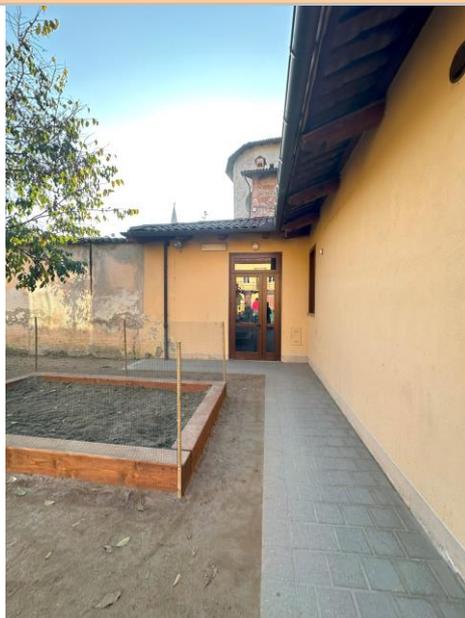
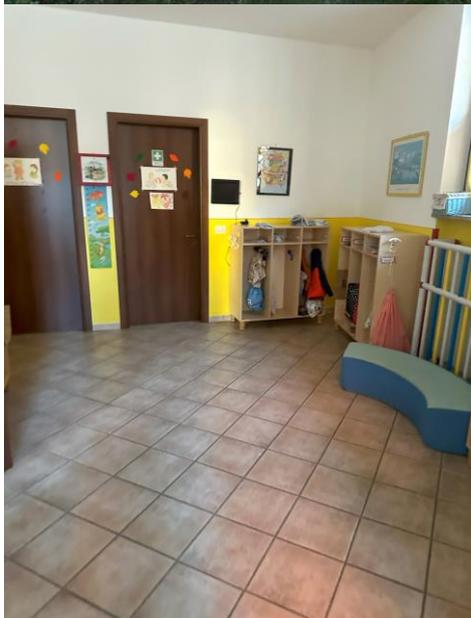
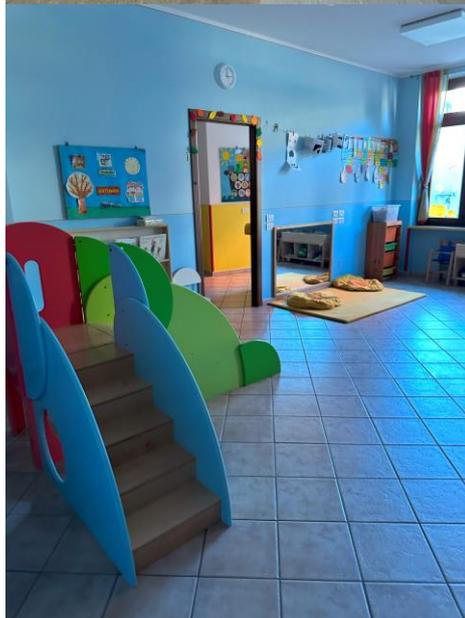
Una porzione della pavimentazione del cortile è disconnessa e non presenta un percorso fruibile da tutti , inoltre la segnaletica interna ed esterna indicante la destinazione d'uso dei locali puo' essere implementata con cartelli CAA (Comunicazione Alternativa Aumentativa) utili per persone con disturbi dello spettro autistico, ipovedenti o persone di lingua straniera. Inoltre andrebbero inseriti anche dei percorsi tattili, al momento assenti.

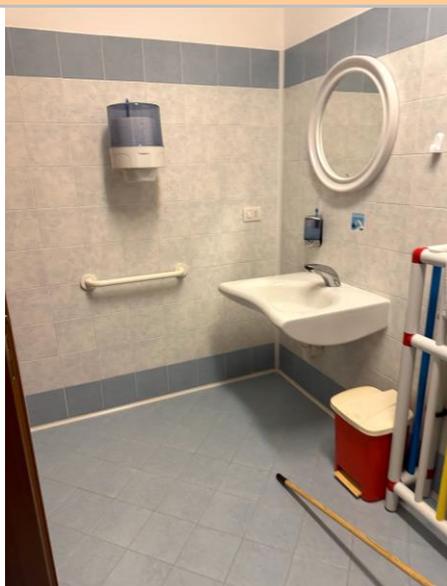
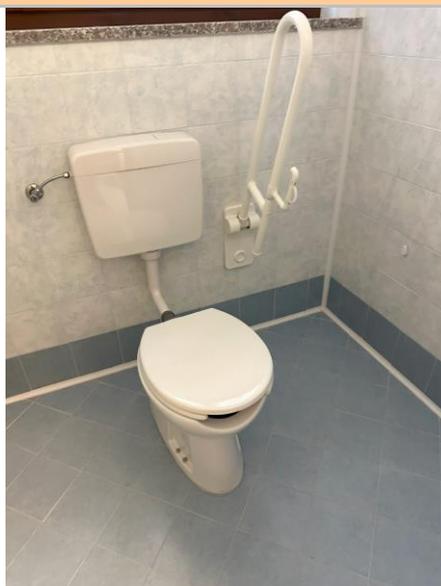
Completare con gli accessori previsti dal DM 236/89.

Ambito	Criticità rilevata	Possibile intervento	Stima costo	Codice intervento rif. All. 4
Collegamenti orizzontali e spazi comuni	Assenza di percorsi tattili nelle aree comuni	Inserimento percorsi tattili	123,35 €/mq	ED_G
Collegamenti orizzontali e spazi comuni	Assenza di segnaletica in CAA	Inserimento segnaletica mancante	80,00 € /cad	ED_I
Collegamenti orizzontali e spazi comuni	Area esterna con pavimentazione non omogenea	Rifacimento pavimentazione area esterna	7.848,00 €	SP_M
Servizi igienici	Assenza di specchio reclinabile da posizionare sul lavabo	Installazione di specchio reclinabile da posizionare sul lavabo	357,00 €	ED_G
