# COMUNE DI BENE VAGIENNA

### PIANO DI ELIMINAZIONE DELLE BARRIERE ARCHITETTONICHE

**ALL\_ 3 SCHEDE ANALISI SPAZI PUBBLICI E PERCORSI**

**data:** dicembre 2024

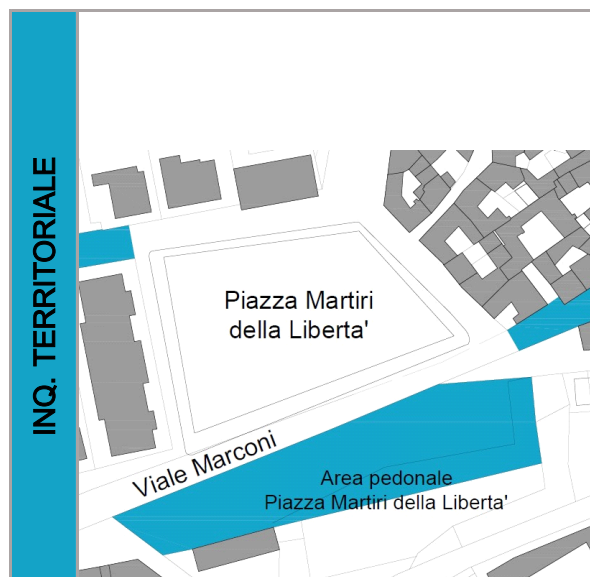
| SP. 01 | UBICAZIONE | Piazza Martiri della Libertà |

| | DENOMINAZIONE | Area pedonale Piazza Martiri della Libertà |
| | DESTINAZIONE D'USO | Area verde e parco giochi |

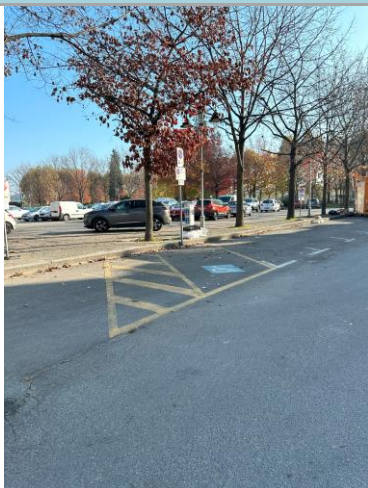
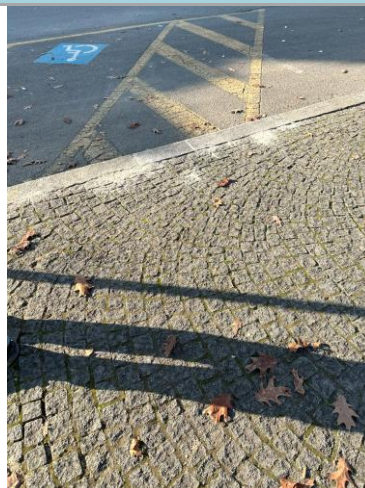
| RILIEVO DELLE CRITICITA' | | | |
|---|---|---|---|
| | All'interno della piazza Martiri della Libertà è presente un parcheggio riservato ai disabili, seppur presenta la corretta segnaletica orizzontale e verticale, con lo spazio dedicato al raggiungimento del percorso pedonale, necessità di un raccordo tipo rampa per collegare lo stesso al percorso pedonale, ad oggi diviso da uno scalino. | | |

| Ambito | Criticità rilevata | Possibile intervento | Stima costo | Codice intervento<br>rif. All. 4 |
|---|---|---|---|---|
| Parcheggi | Parcheggio e percorso pedonale non raccordato | Realizzazione rampa di raccordo | 1.436,07 € | SP_D |

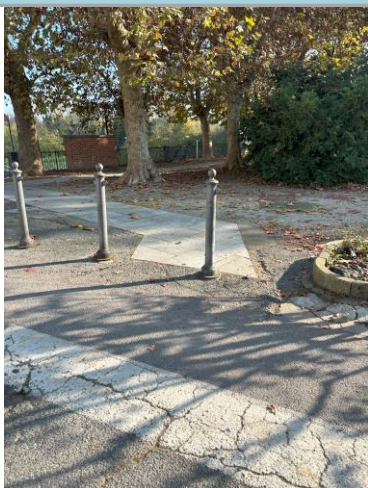
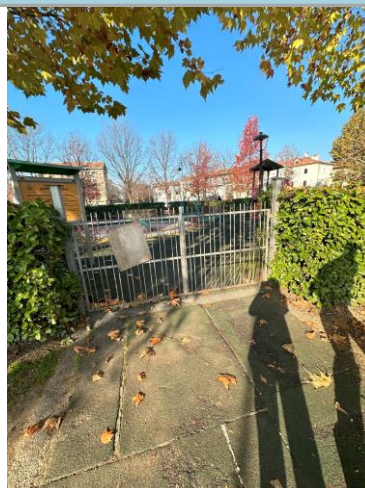
L'area risulta perfettamente complanare ai percorsi adiacenti, composti da marciapiedi con pavimentazione a raso o marciapiedi con rampe di accesso. L'area è completamente libera da un punto di vista di circolazione, fatta esclusione per l'area giochi dei bambini, dove è presente un ingresso interno chiuso con un cancello, anche in questo caso la pavimentazione e complanare anche se presenta alcune irregolarità, il cancello riduce l'accessibilità al parco.

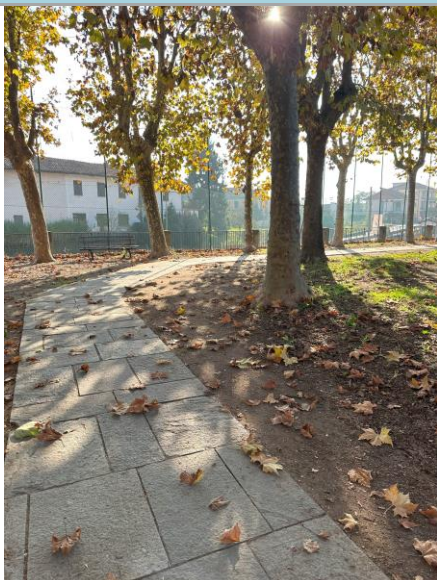
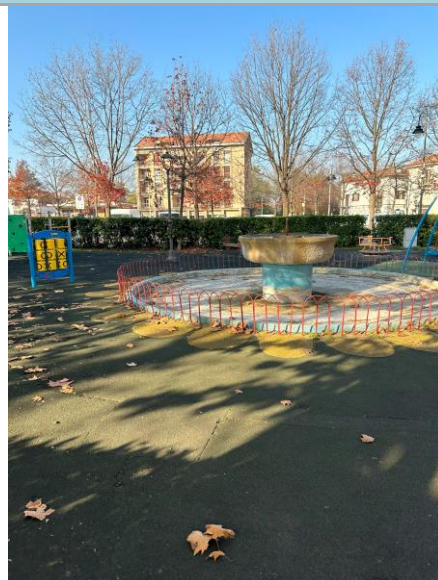
La pavimentazione del parco è in gran parte in erba e ghiaia, quindi poco agevole per le sedie a rotelle, però presenta in ogni sua parte un camminamento centrale lastricato in pietra. Le aree di accesso e le aree interne al parco sono prive di tale camminamento, dove è presente una pavimentazione gommata, che è fruibile dalle sedie a rotelle, non sono però presenti percorsi tattili all'interno del parco.

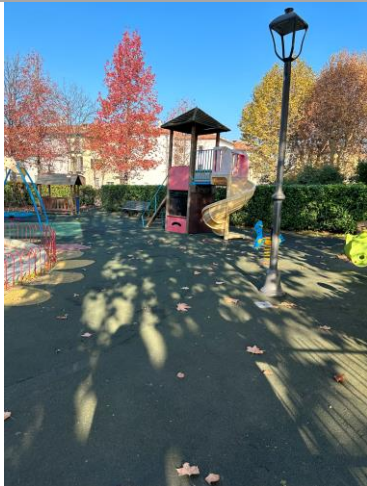
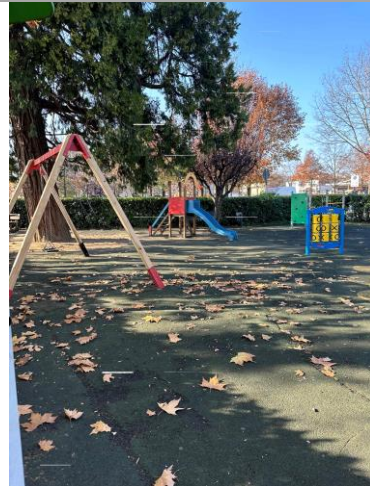
E' possibile realizzare un'area giochi più inclusiva, attrezzata con maggiori attrezzi ludici inclusivi. Sarebbe possibile sostituire anche le attuali sedute installando panchine dotate di schienale e braccioli, ausili utili per le persone anziane nell'atto del sedersi e dell'alzarsi, da rendere raggiungibili con percorsi pavimentati ed avendo cura di lasciare un'area pavimentata a lato per assicurare l'accostamento di una carrozzina garantendo la piena partecipazione sociale.

| Ambito | Criticità rilevata | Possibile intervento | Stima costo | Codice intervento<br>rif. All. 4 |
|---|---|---|---|---|
| Arredi e attrezzature | Arredo urbano implementabile | Fornitura e posa di panchine con schienale e braccioli complete di area laterale libera pavimentata per stazionamento carrozzina | 678,07 €/cad | SP_H |
| Arredi e attrezzature | Area gioco implementabile con giochi inclusivi | Installazione di nuovi giochi accessibili | 4.500,00 € | SP_L |

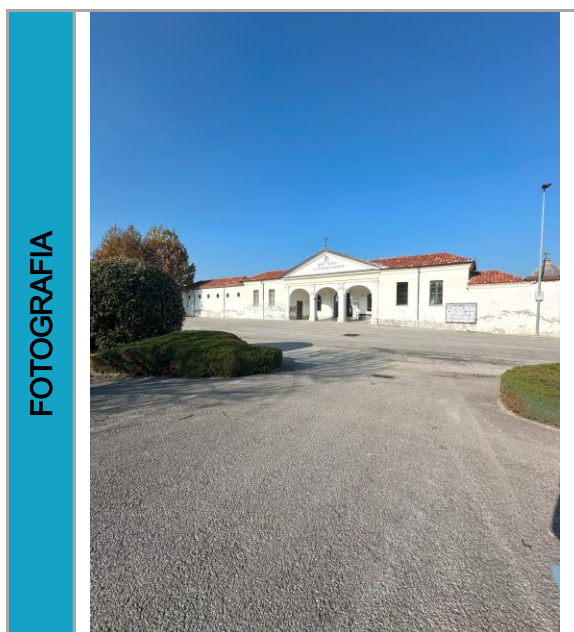
| SP. 02 | UBICAZIONE | Viale della Rimembranza, 12 |

| | DENOMINAZIONE | Cimitero comunale |
| | DESTINAZIONE D'USO | Cimitero |

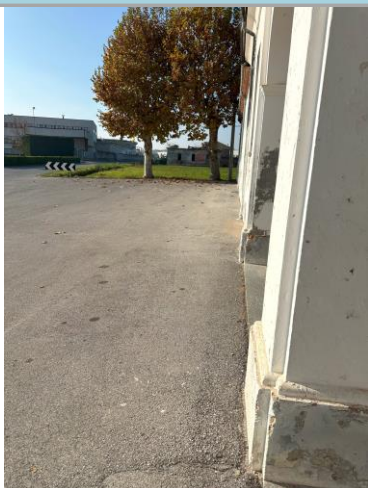
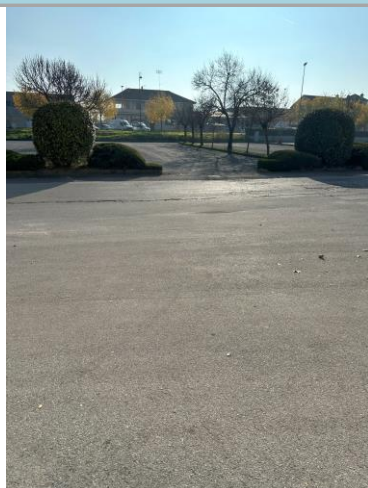
| RILIEVO DELLE CRITICITA' | | | |
|---|---|---|---|
| Attualmente non è presente il parcheggio per disabili di fronte al cimitero ma c'è lo spazio per realizzarlo e raccordarlo alla pavimentazione pedonale facilmente, in quanto il percorso pedonale è a raso con la strada. | | | |

| PRINCIPALI CRITICITA' RILEVATE | | | | |
|---|---|---|---|---|
| Parcheggi | Assenza di parcheggio dedicato | Realizzazione di parcheggio riservato | 429,76 € | SP_I |

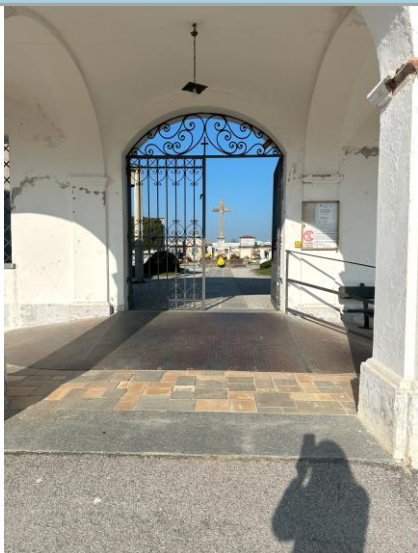
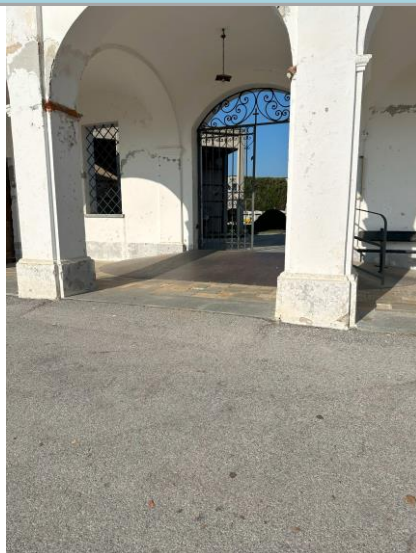
L'area risulta sopraelevata rispetto al piano strada, i due livelli sono collegati da una rampa, la cui pendenza supera l'8% , soglia prevista dalla norma oltre cui non è più fruibile da una sedia rotelle. Sarebbe quindi necessario sostituire l'attuale rampa, con una nuova che presenti le pendenze necessarie e un mancorrente per agevolare l'ingresso delle persone con ridotte capacità motorie.

| PRINCIPALI CRITICITA' RILEVATE | | | | |
|---|---|---|---|---|
| Accesso | Rampa di accesso con pendenza superiore all'8% | Realizzazione di una nuova rampa di ingresso | 2.910,00 € | SP_E |

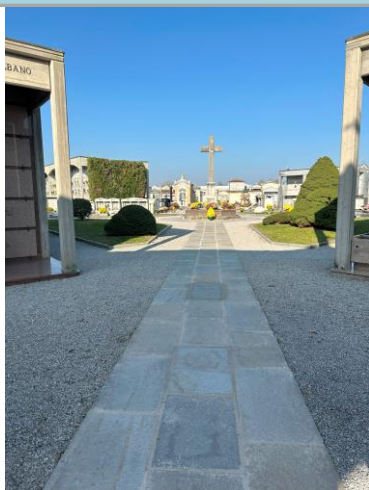
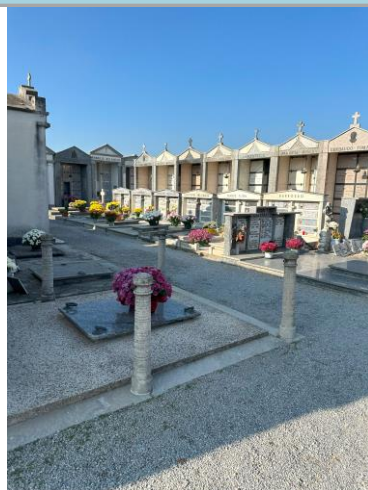
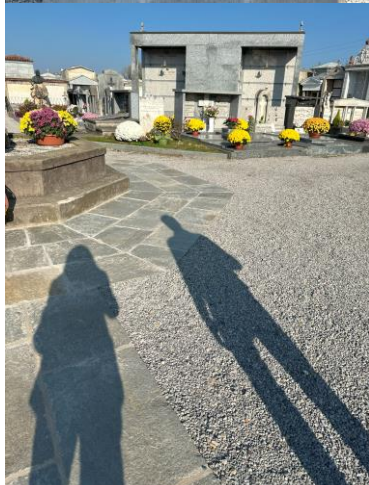
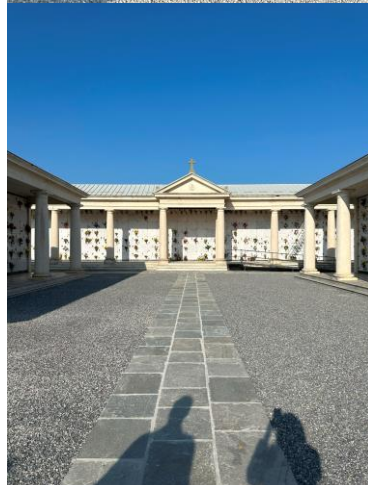
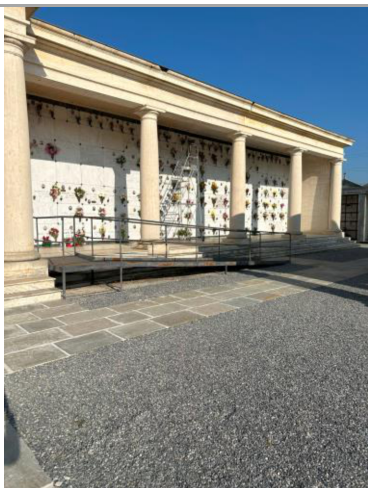
La pavimentazione è in gran parte in ghiaia, quindi poco agevole per le sedie a rotelle, però presenta un camminamento centrale lastricato in pietra, che rende l'area maggiormente fruibile. Sono presenti delle alle rialzate con dislivello, di cui una è provvista di rampa, mentre altre due presentano una scalinata di accesso ma sono sprovviste di rampa, si rende per questo necessario realizzare delle rampe a completamento per la realizzazione di percorsi inclusivi completi.

| PRINCIPALI CRITICITA' RILEVATE | | | | |
|---|---|---|---|---|
| Percorsi | Assenza di rampe per accesso alle rialzate | Realizzazione di rampe inclinate | 2.910,00 € | SP_E |

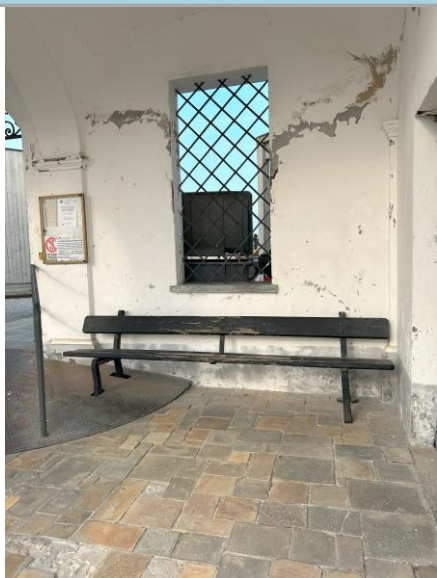
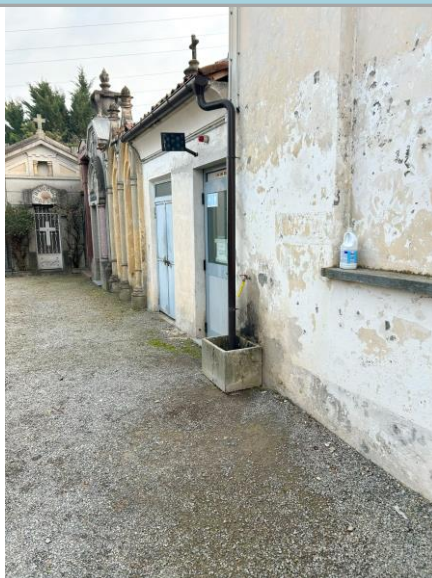
L'arredo e l'attrezzatura attualmente presente all'interno del cimitero risulta sufficiente da un punto di vista di accessibilità ed inclusione del sito.

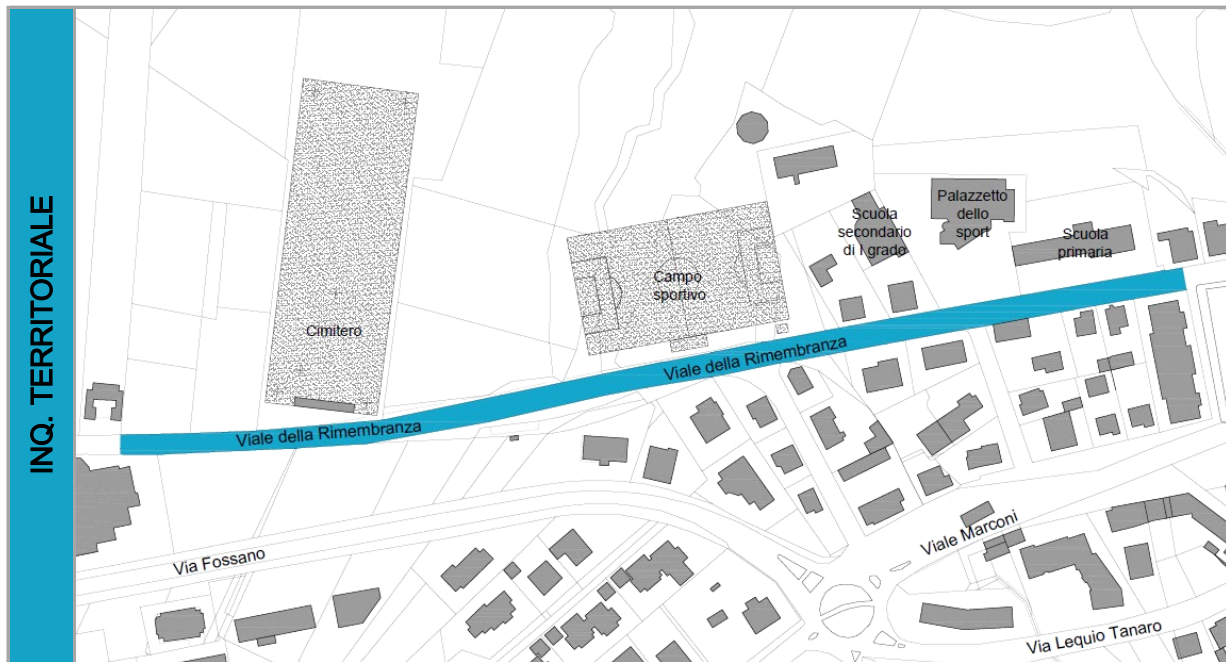
| | DENOMINAZIONE | Strada comunale |
| | DESTINAZIONE D'USO | Percorso carrabile, ciclabile e pedonale |

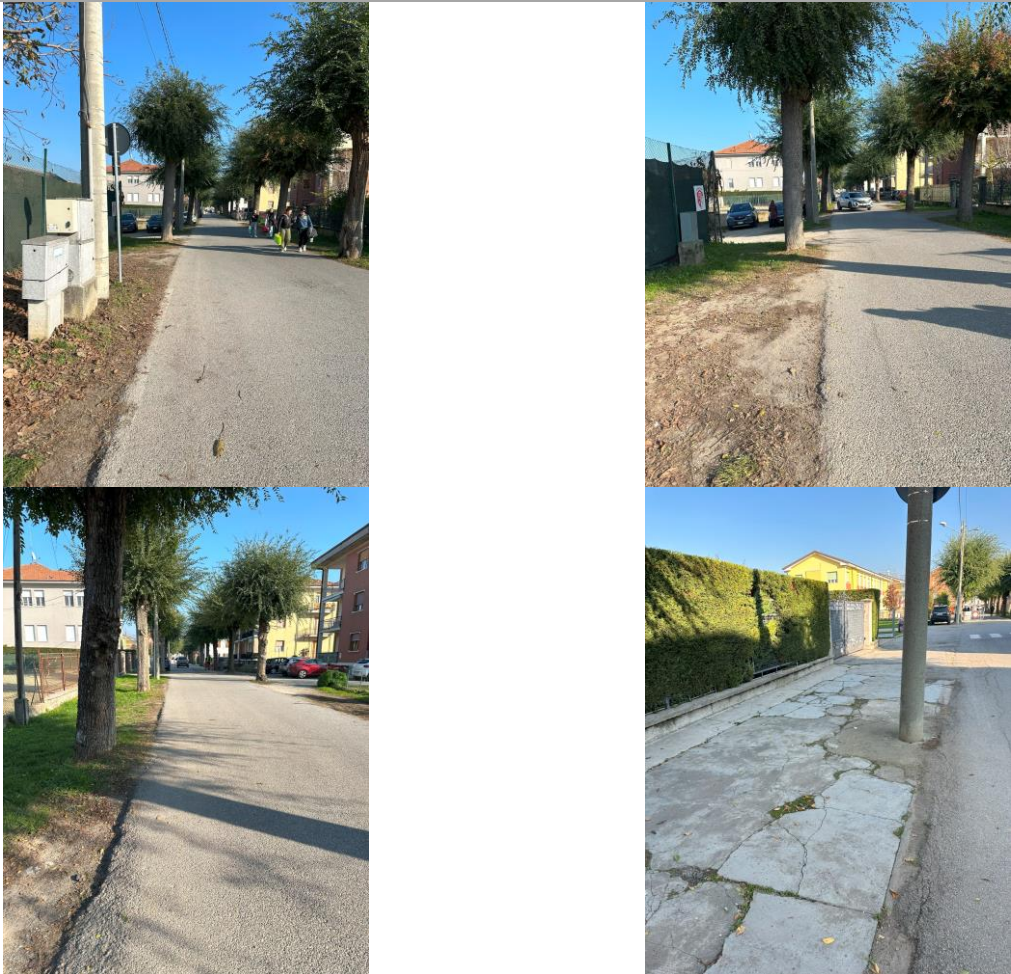
| CRITICITA' _1 | RILIEVO DELLE CRITICITA' | |
|---|---|---|
| | Assenza della delimitazione del percorso pedonale, che attualmente risulta in parte assente, in parte ricoperto da manto erboso dissestato e non fruibile con sedie a rotelle e in parte presente ma con pavimentazione dissestata, in ogni caso non sono presenti percorsi tattili | |

| CRITICITA' _1 | RILIEVO DELLE CRITICITA' | |
|---|---|---|
| | Realizzazione di marciapiede lungo tutto il lato della strada con quota superiore alla strada per un massimo di 15 cm, con pavimentazione regolare, liscia e antiscivolo di larghezza di 150 cm, con integrati i percorsi tattili di segnalazione fine marciapiede ma anche i passi carrai e gli attraversamenti pedonali. | |

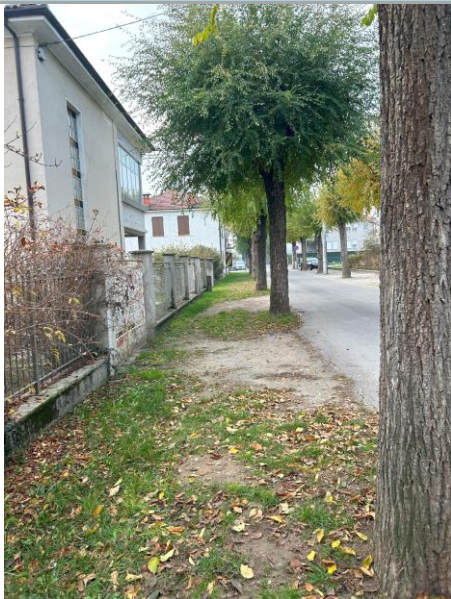
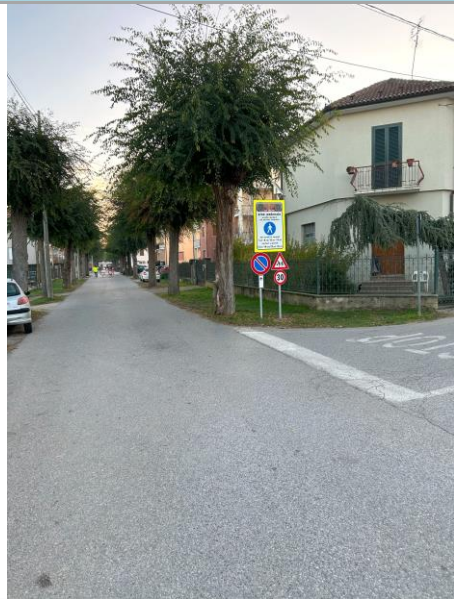
Lato sinistro del Viale

Assenza della delimitazione del percorso pedonale, che attualmente risulta assente con pavimentazione in manto erboso dissestato e non fruibile con sedie a rotelle, fatta esclusione per l'ultima parte dove è presente la segnaletica orizzontale ad indicare il percorso pedonale.

Realizzazione di marciapiede lungo tutto il lato della strada con quota superiore alla strada per un massimo di 15 cm, con pavimentazione regolare, liscia e antiscivolo di larghezza di 150 cm, con integrati i percorsi tattili di segnalazione fine marciapiede ma anche i passi carrai e gli attraversamenti pedonali.

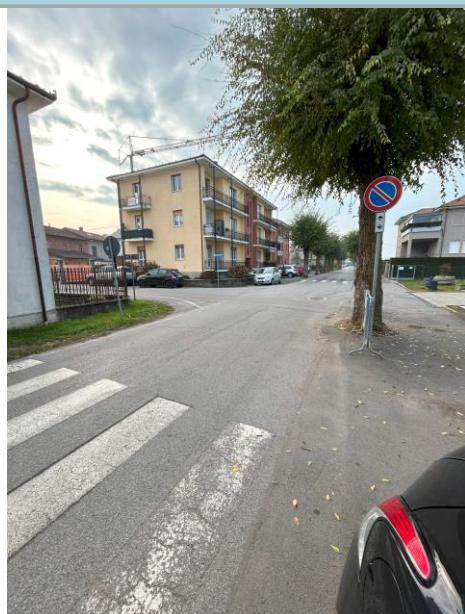
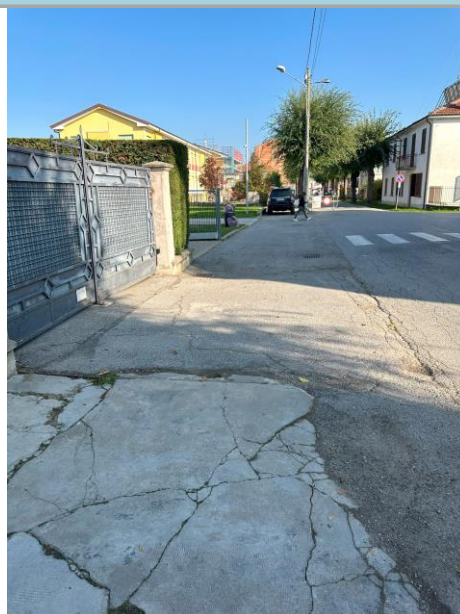
Incrocio tra Viale della Rimembranza e Via Cardinale

Nell'incrocio tra i due percorsi carrabili sono presenti due attraversamenti pedonali, i quali però non sono segnalati tramite gli appositi percorsi tattili.

Realizzazione di percorsi tattili a servizio degli attraversamenti pedonali.

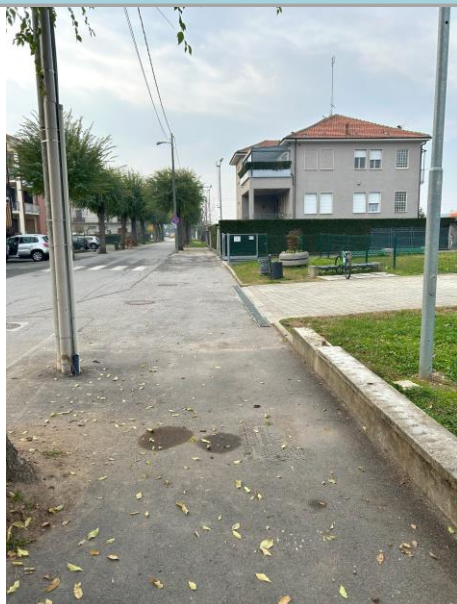
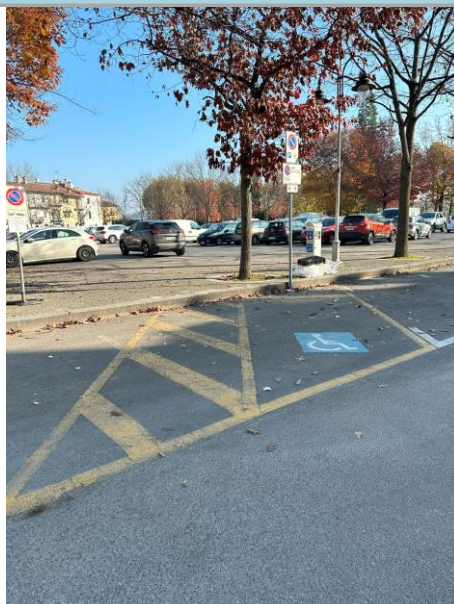
Ingresso pedonale scuola secondaria di I grado

Assenza di parcheggio pubblico riservato ai disabili, sia a servizio degli utenti della strada che per gli utenti della scuola e del palazzetto dello sport, il più vicino presente si trova in piazza Martiri, all'inizio della strada.

Realizzazione di stallo riservato ai disabili

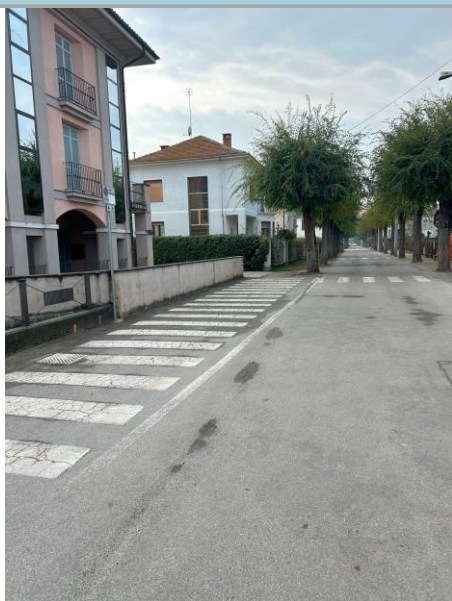
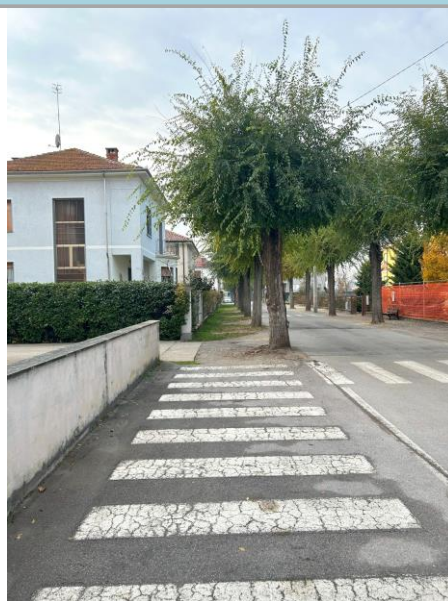
Incrocio tra Viale della Rimembranza e Piazza Martiri della Libertà

Nell'incrocio tra i due percorsi carrabili è presente un attraversamento pedonale, il quale però non è segnalato tramite gli appositi percorsi tattili.

Realizzazione di percorsi tattili a servizio degli attraversamenti pedonali.

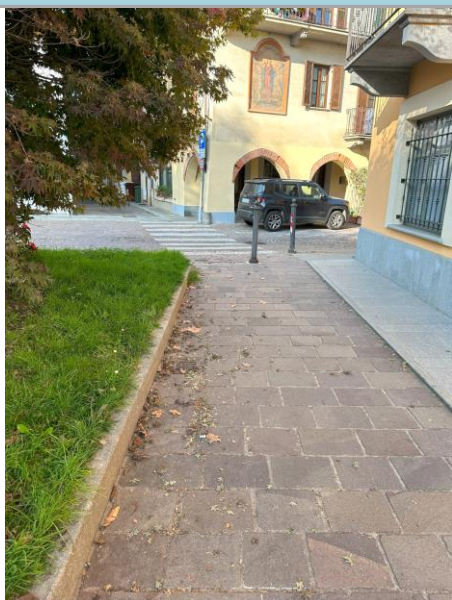
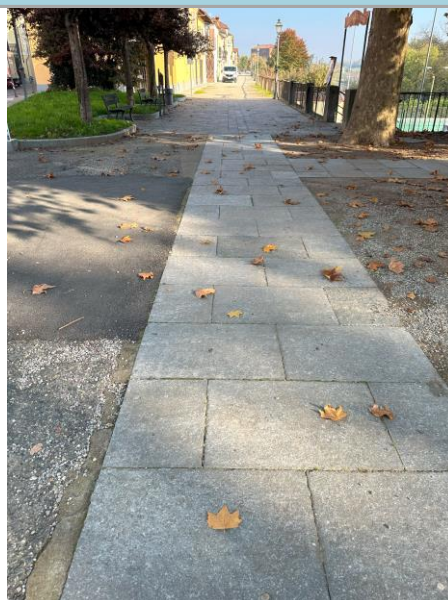
Incrocio tra Via Roma e il Baluardo di Levante

Presenza di quote diverse tra due percorsi pedonali, che rendono pericoloso il transito di pedoni con ridotte capacità motorie e visive.

Realizzazione di una nuova pavimentazione ad una unica quota, e successiva realizzazione di percorsi tattili integrati nella pavimentazione per l'attraversamento pedonale limitrofo.

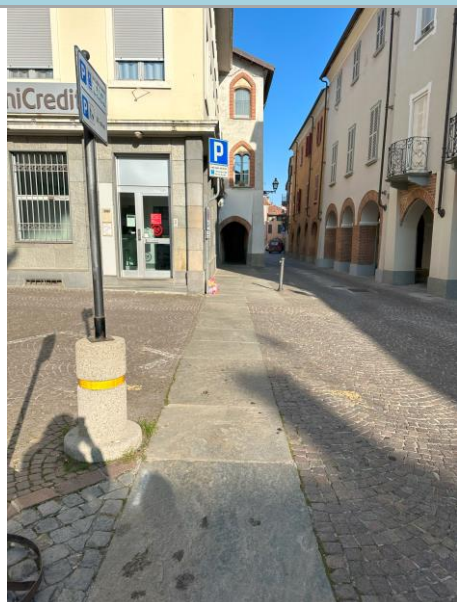
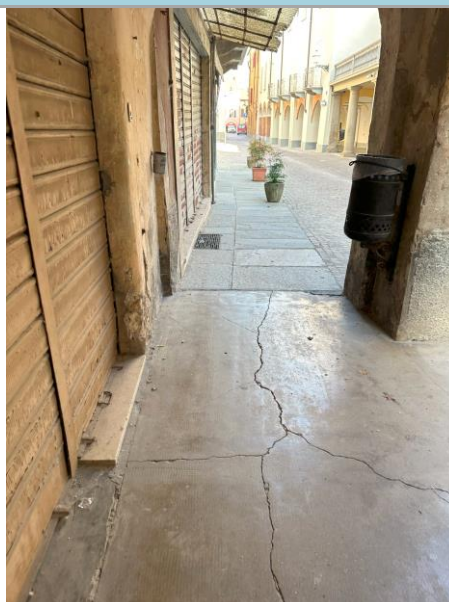
Incrocio Via Roma e Piazza San Francesco

Assenza della delimitazione del percorso pedonale che si trova alla stessa quota del piano strada e non sono presenti percorsi tattili, che dividano il marciapiede dalla strada e segnalino l'attraversamento pedonale.

Realizzazione di percorsi tattili integrati nella pavimentazione.

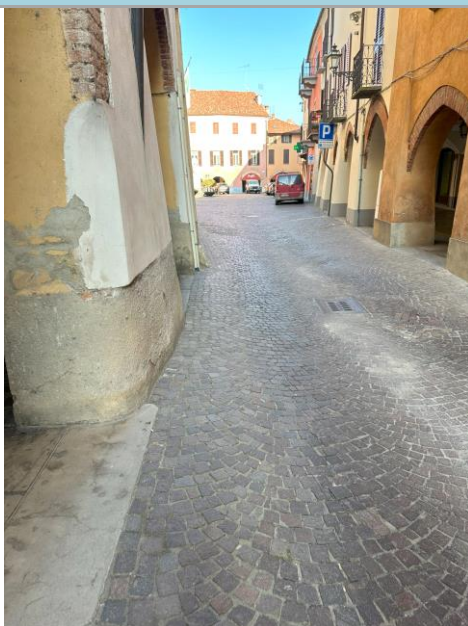
Incrocio tra Via Roma e Piazza Giovanni Botero

Assenza di attraversamento pedonale e percorsi tattili dove finisce il marciapiede sul lato destro della strada.

Realizzazione di attraversamento pedonale e percorsi tattili.
